การแก้ไขปัญหาการพังทลายของลาดคันทาง ด้านดินถม (Side Slope)

ถนนสาย ชพ.4011

ช่วง กม.ที่ 4+950 – กม.ที่ 5+010

โดยวัสดุแผ่นใยสังเคราะห์ (Geotextile)

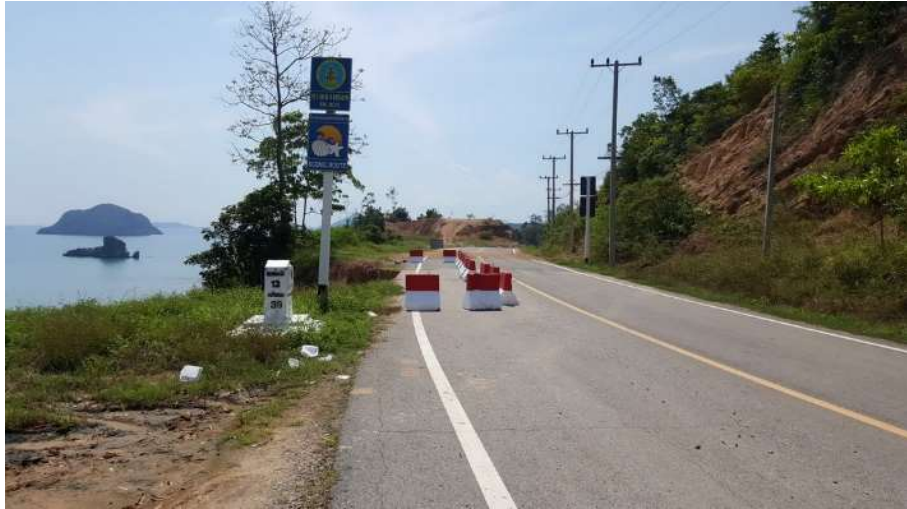
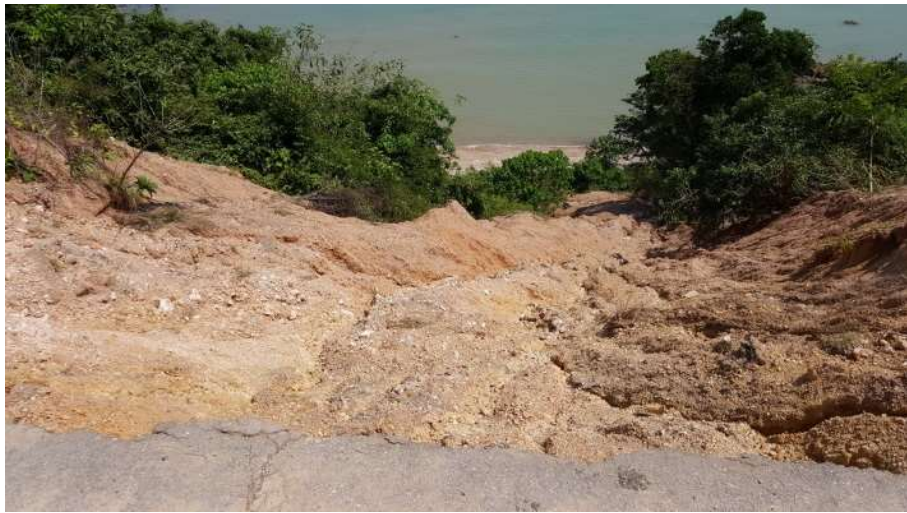
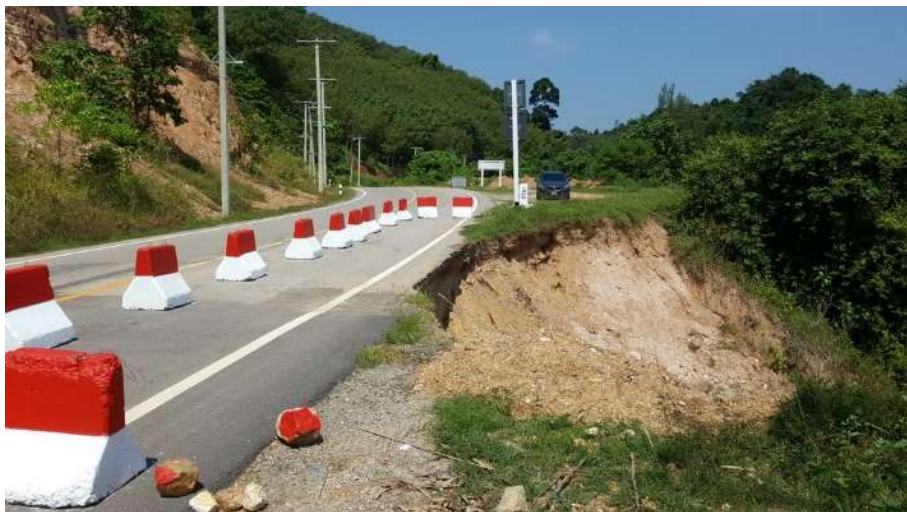
สายทางดังกล่าวมีลักษณะสภาพภูมิประเทศในบริเวณที่เกิดความเสียหาย เป็นสภาพพื้นที่เนินสูงชันลาดชันขยี้งทะเล ทั้งนี้พบว่าปัญหาหลักอีกอย่างของสายทางที่เป็นตัวแปรต่อความเสียหายคือเขตทางมีพื้นที่จำกัดเนื่องจากซ้ายทางเป็นศาลกรมหลวงชุมพร (หัวเขาถ่าน) ในขณะที่ ขวาทาง เป็นที่ลาดชันติดทะเลอ่าวไทย ด้วยสภาพภูมิประเทศลักษณะนี้ส่งผลให้เชิงลาดคันทางที่มีความลาดชันสูงเชิงลาดถมสูงและมีความมั่นคงค่อนข้างต่ำสำหรับถนนสาย ชพ.4011 แยกทางหลวงหมายเลข 4189 - บ้านท้องเกร็ง อำเภอทุ่งตะโก สวี จังหวัดชุมพร ช่วง กม.ที่ 4+950 ถึง กม.ที่ 5+010 ดังแสดงในรูปที่ 1 ที่เกิดการพังทลายของเชิงลาดด้านดินถม (Side Slope) ซึ่งจากการสำรวจสภาพความเสียหายเบื้องต้นพบว่าช่วงบริเวณดังกล่าว ได้เกิดการเคลื่อนตัวของคันทางขยายตัวเป็นวงกว้างไปตามแนวขอบถนนเดิมและเริ่มล้ำเข้าได้ผิวจราจรบริเวณไหล่ทาง ดังแสดงในรูปที่ 2 และ 3 ทำให้ผู้ใช้เส้นทางไม่ได้รับความสะดวกและมีความไม่ปลอดภัยสูง เนื่องจากจุดนี้เป็นลักษณะทางโค้งและลาดคันทางมีความลาดชันสูงกว่า 30 เมตร บริเวณปลายเชิงลาดติดชายฝั่งทะเลอ่าวไทย

รูปที่ 2 แสดงสภาพความเสียหายบริเวณเชิงลาด (Side Slope)

เพื่อออกแบบแก้ไขการพังทลายของเชิงลาดคันทางด้วยวิธีดินเสริมกำลังเชิงกล (Mechanically Stabilized Earth; MSE) ช่วงกม.ที่ 4+950 ถึง กม.ที่ 5+010 โดยเสถียรภาพเชิงลาดคันทางและโครงสร้างต้องมีความมั่นคงแข็งแรงเพียงพอตามหลักวิศวกรรม

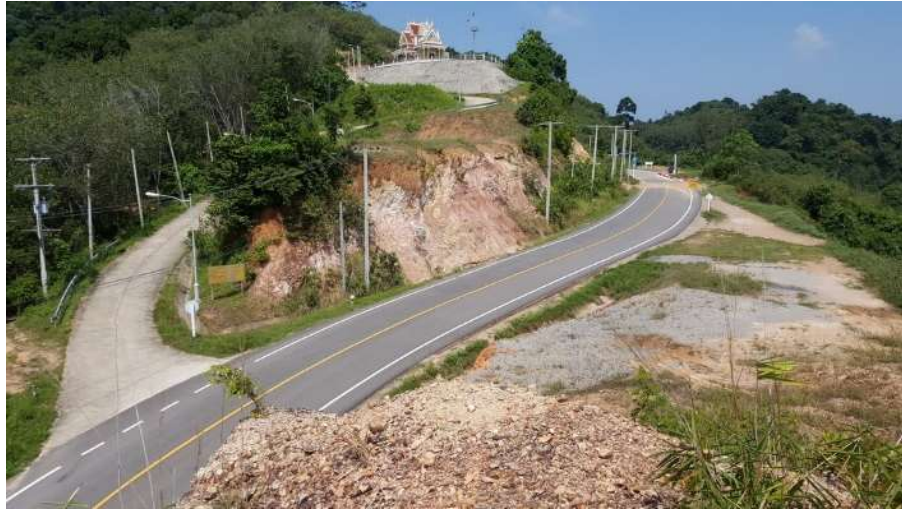
รูปที่ 3 แสดงสภาพพื้นที่ของสายทาง

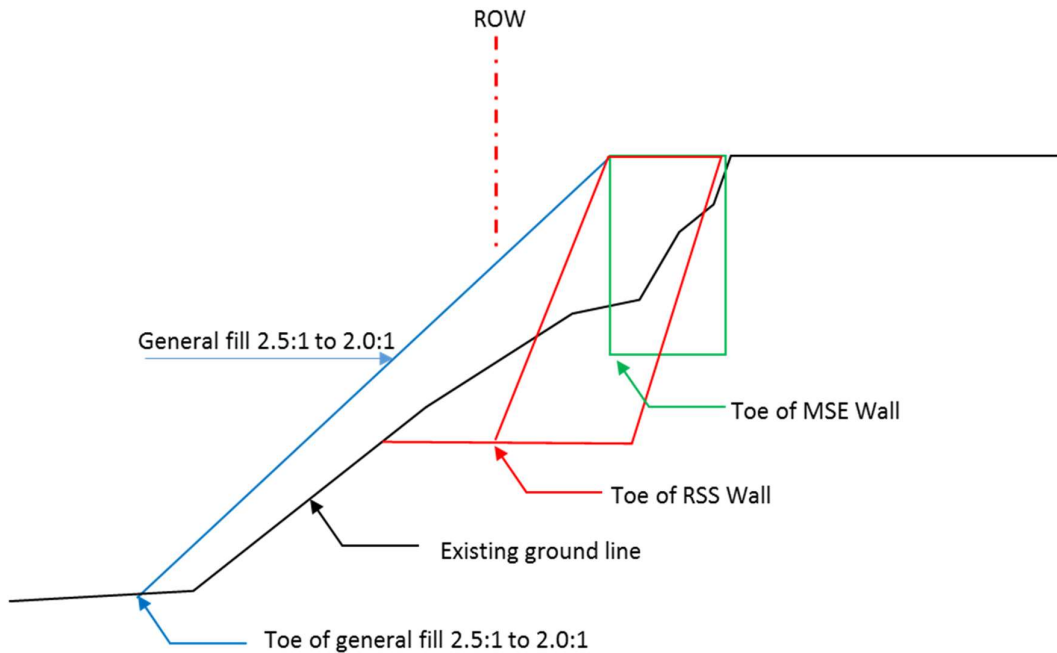
เนื่องจากการก่อสร้างเสริมคันทางขึ้นใหม่โดยใช้ Side Slope (ราบ: ดิ่ง) = 2.5:1 หรือ 2:1 จำเป็นต้องใช้พื้นที่ในการถมกลับจำนวนมาก ส่งผลให้มีระยะ Toe Slope ของเชิงลาดคันทางเกินเขตทาง จึงต้องพิจารณารูปแบบการแก้ไขปัญหที่สามารถก่อสร้างในเขตทางได้ ดังนั้นเพื่อไม่ให้เกิดการก่อสร้างเกินเขตทางที่กำหนด จึงพิจารณาออกแบบเป็นคันทางเสริมกำลังดิน หรือคันทางเสริมกำลังประเภทลาดชันสูง ดังแสดงในรูปที่ 14

รูปที่ 4 แสดงการเปรียบเทียบ Toe Slope ของเชิงลาดคันทางรูปแบบต่างๆ กับเขตทาง

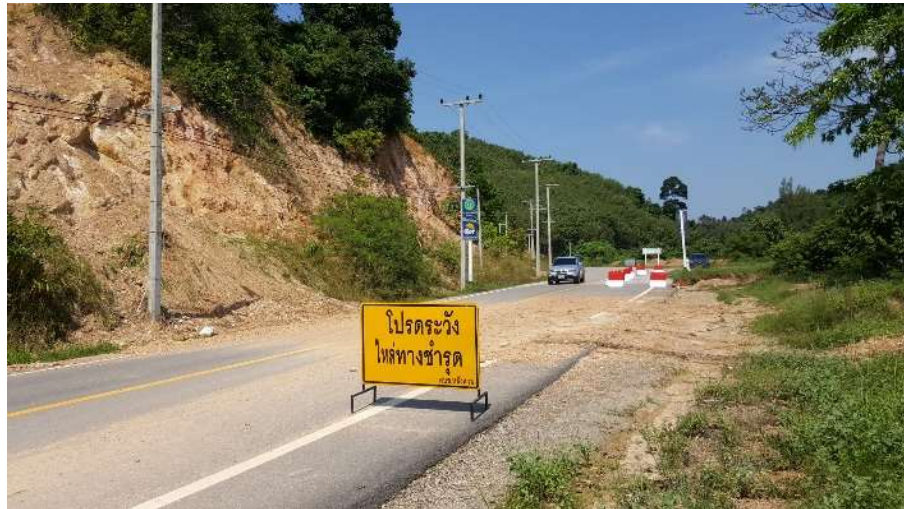
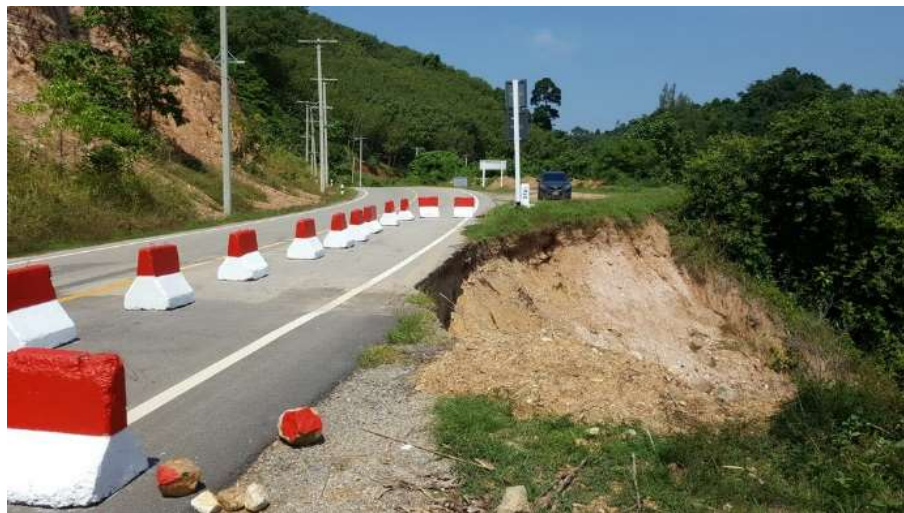
บริเวณจุดเสียหายเป็นจุดอันตรายต่อผู้ใช้ทางค่อนข้างสูง เนื่องจากเป็นทางโค้งและเหวลึก หลังจากสำรวจพบความเสียหายเกิดขึ้น ทางแขวงทางหลวงชนบทชุมพรได้ตั้งป้ายเตือนและแผงกั้นคอนกรีตตลอดแนว ทั้งนี้เพื่ออำนวยความสะดวกให้แก่ผู้สัญจรทางหลวงชนบทชุมพร จึงดำเนินการก่อสร้างคันทางใหม่ ดังแสดงในรูปที่ 8 ผู้เสนองานได้ดำเนินการตรวจสอบเสถียรภาพของการขุดเปิดลาดดินเพื่อก่อสร้างคันทางใหม่ในระยะ Slope (ราบ: ดิ่ง) = 1:3 พบว่า  $FS = 1.15$  ซึ่งถือว่าเพียงพอต่อการขุดดินชั่วคราวเพื่อก่อสร้างคันทางเสริมแรง ดังนั้นในการขุดเปิดลาดดินเพื่อก่อสร้างคันทางใหม่ จึงดำเนินการผ่านไปด้วยความปลอดภัย ผลการวิเคราะห์เชิงลาดดินชั่วคราว ดังแสดงในรูปที่ 5 ถึง 6

รูปที่ 5 แสดงการตั้งป้ายเตือนและแผงกั้นเพื่อความปลอดภัยของผู้ใช้ทาง

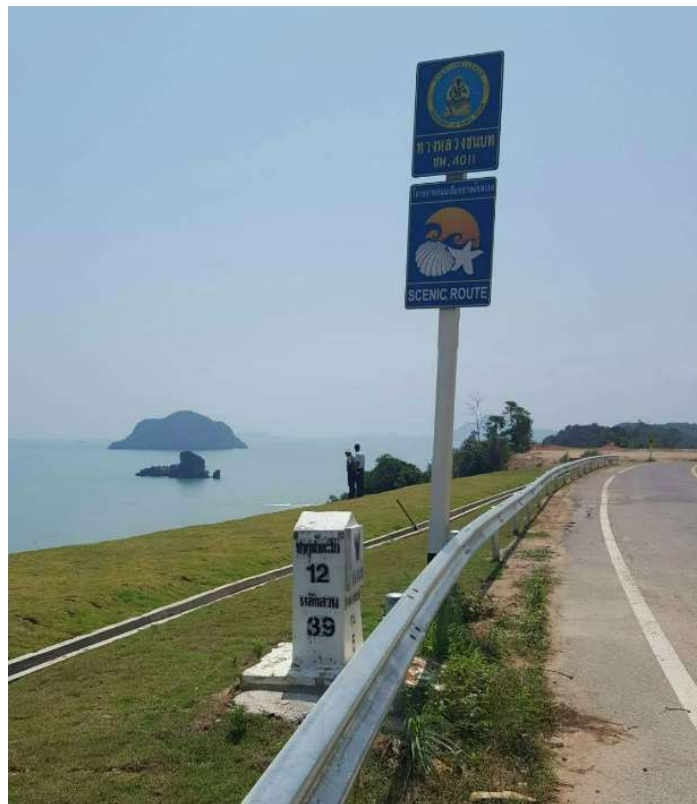
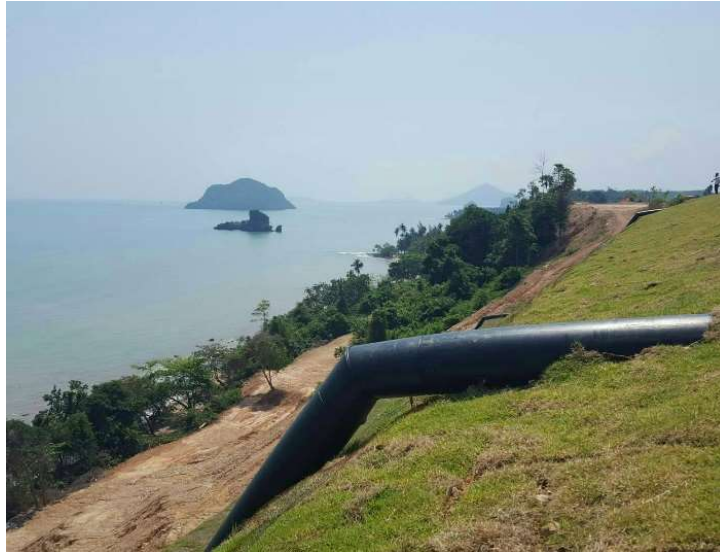
จากการตรวจสอบสภาพสายทางบริเวณ ช่วงกม.ที่ 4+950 ถึง กม.ที่ 5+010 ระยะทาง 0.060 กิโลเมตร ในปัจจุบัน (กรกฎาคม 2558) ซึ่งผ่านการใช้งานมาแล้วประมาณ 10 เดือน พบว่าสภาพคันทางเสริมแรงและถนน ยังใช้งานได้ดียิ่ง ดังแสดงในรูปที่ 17

รูปที่ 7 สภาพสายทางบริเวณ ช่วงกม.ที่ 4+950 ถึง กม.ที่ 5+010 หลังเปิดใช้งาน
