#### ๔.๑. ตรวจสอบสภาพความเสียหายเบื้องต้น และกำหนดแนวทางการเก็บข้อมูลสำรวจ

ในขั้นตอนนี้ผู้เสนองานได้ตรวจสอบสภาพความเสียหายเบื้องต้นด้วยสายตา (Visual Inspection) บริเวณช่วงที่เกิดการพังทลายของเชิงลาดคันทาง สาย ชพ.๔๐๑๑ แยกทางหลวงหมายเลข ๔๑๙๘ บ้านท้องเกร็ง อำเภอยางชุมน้อย จังหวัดศรีสะเกษ ช่วงกม.ที่ ๔+๙๕๐ ถึง กม.ที่ ๕+๐๑๐ พร้อมทั้งกำหนดแนวทางการจัดเก็บข้อมูลสำรวจแก่ชุดสำรวจ เพื่อใช้สำหรับการวิเคราะห์และออกแบบ ประกอบด้วย

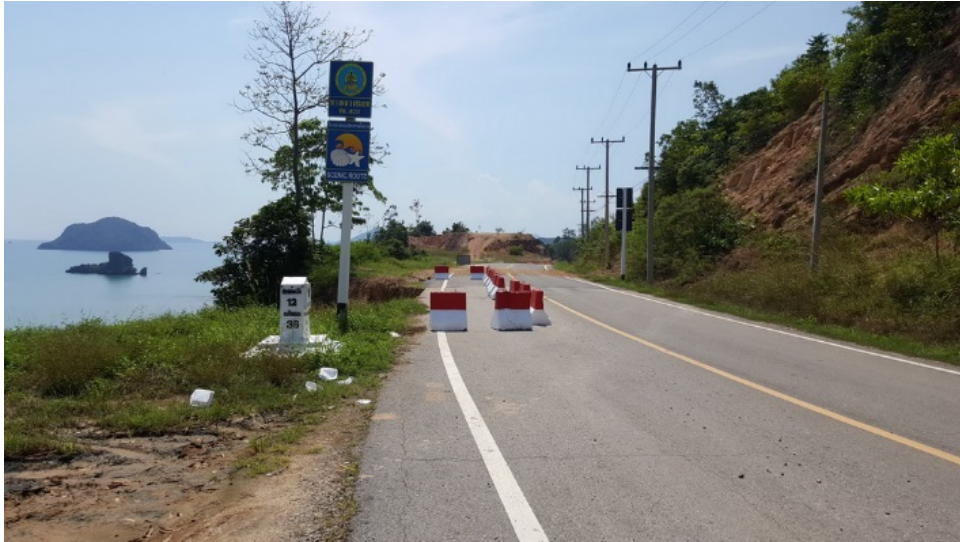
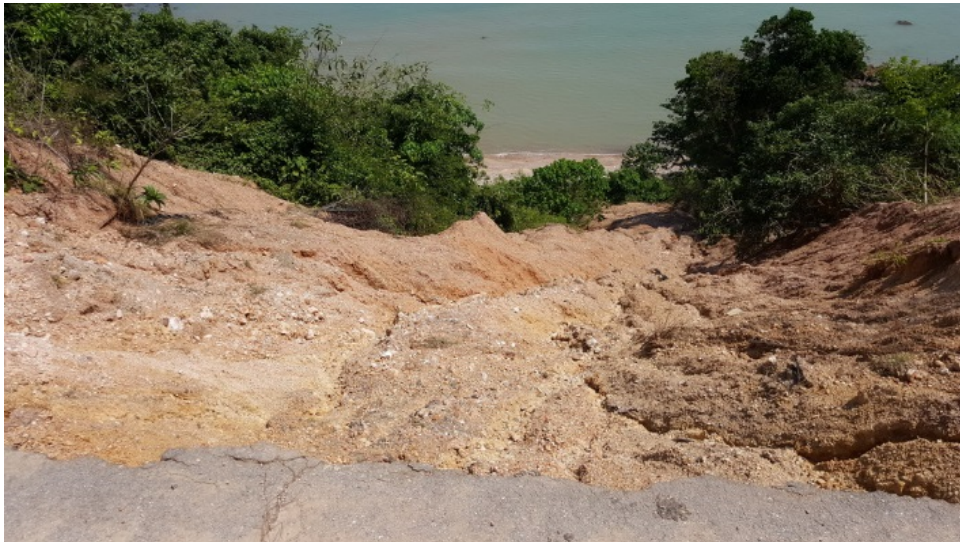
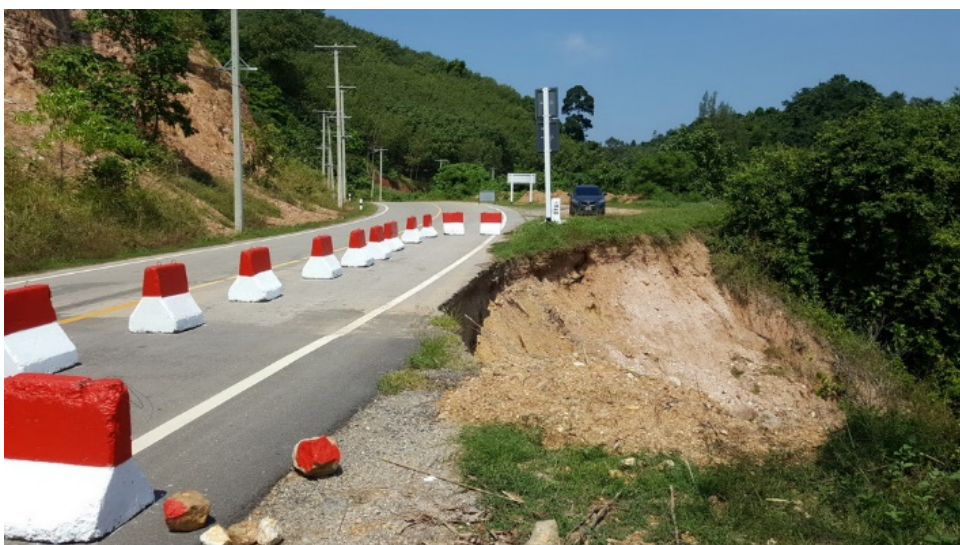
รูปที่ ๒ แสดงสภาพความเสียหายบริเวณเชิงลาด (Side Slope)

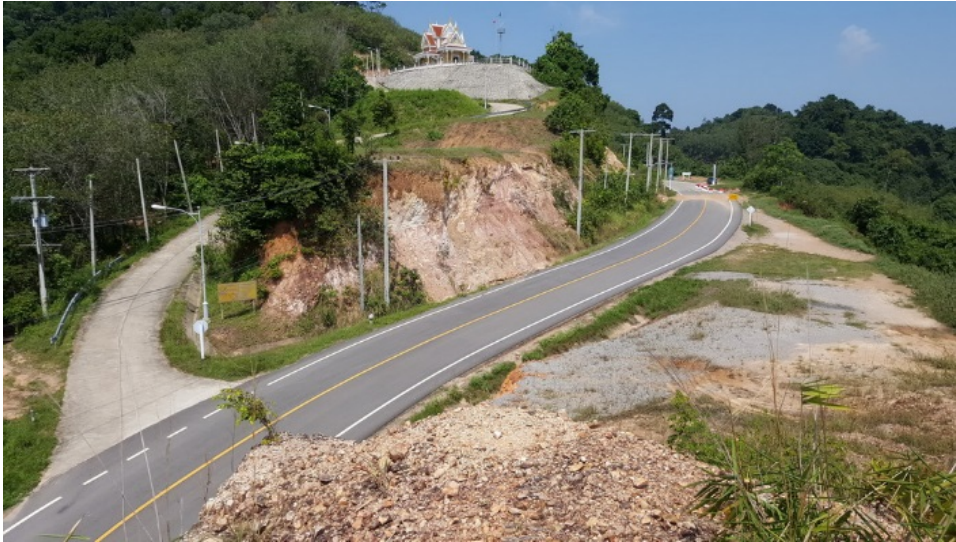
รูปที่ ๓ แสดงสภาพพื้นที่ของสายทาง

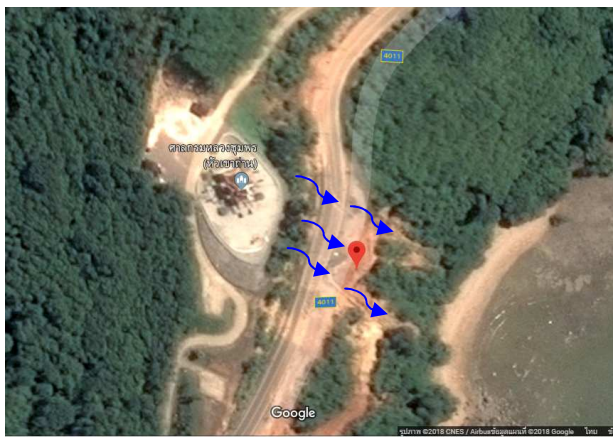
ในขั้นตอนนี้ผู้เสนองานได้วิเคราะห์สาเหตุของปัญหา เพื่อหาแนวทางการแก้ไขที่เหมาะสม โดยสาเหตุประการแรกเป็นเรื่องข้อจำกัดของเขตทาง เนื่องจากที่จุดเสียหาย ชำยทางเป็นศาลกรมหลวงชุมพร (หัวเขาถ่าน) ในขณะที่ขทาง เป็นที่ลาดชันติดทะเลอ่าวไทย ด้วยสภาพภูมิประเทศลักษณะนี้ส่งผลให้เชิงลาดคันทางที่มีความลาดชันสูงกว่าปกติ ประการที่สอง เกิดจากน้ำไหลข้ามทาง จากบริเวณด้าน Back Slope หลากลั่นรางระบายน้ำ ข้ามมากัดเซาะบริเวณด้านเชิงลาดของคันทาง ดังแสดงในรูปที่ ๕ ทำให้เชิงลาดของคันทางมีความลาดชันมากกว่าความลาดชันเดิมที่ออกแบบไว้โดยปลอดภัย และอิทธิพลของน้ำยังทำให้เกิดความขึ้นในมวลดินคันทางเดิมส่งผลให้หน่วยน้ำหนักของมวลดินคันทางเดิมมีค่าเพิ่มขึ้นมากกว่าหน่วยน้ำหนักของคันทางเดิมในสภาวะปกติ หรือที่เรียกว่า อยู่ในสภาวะดินอิ่มตัว (Saturated soil) คันทางเดิมจึงแบกรับน้ำหนักมากกว่าสภาวะปกติ ดังนั้นจากปัญหาดังกล่าวจึงเป็นสาเหตุที่ทำให้คันทางเกิดการขาดเสถียรภาพและเคลื่อนตัวเสียหายตามมา

จุดเสียหายจากภาพถ่ายทางอากาศ

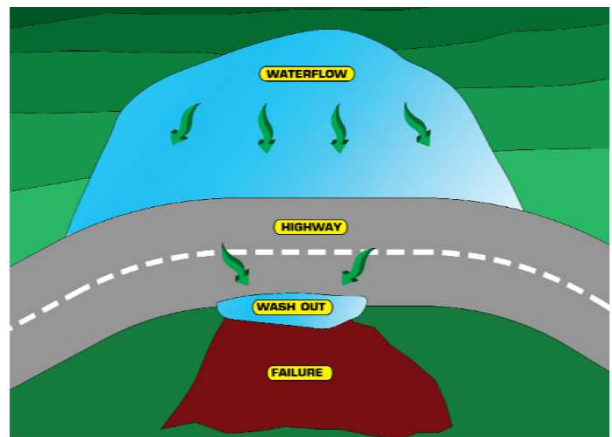
แสดงความเสียหายสาเหตุจากน้ำไหลข้ามทาง

รูปที่ ๕ แสดงน้ำกัดเซาะผิวหน้าของเชิงลาดคันทางเนื่องจากน้ำผิวดินไหลข้ามผิวจราจร

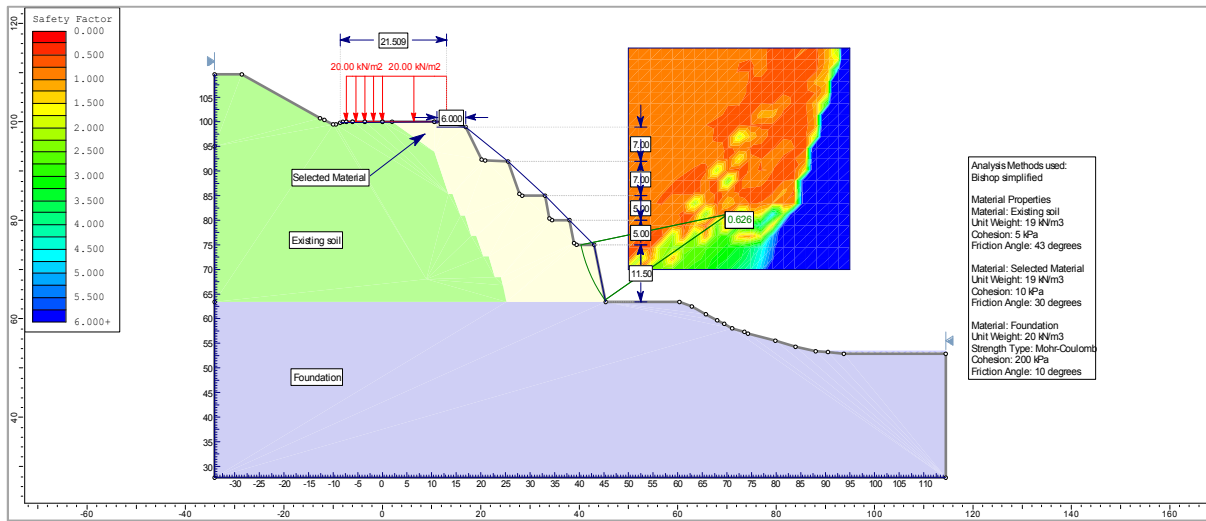
รูปที่ ๑๑ ผลการวิเคราะห์เสถียรภาพลาดคันทางกรณีที่ไม่ได้เสริมกำลังดิน,

$$F.S. = 0.626 \leq 1.5 \text{ Not OK}$$

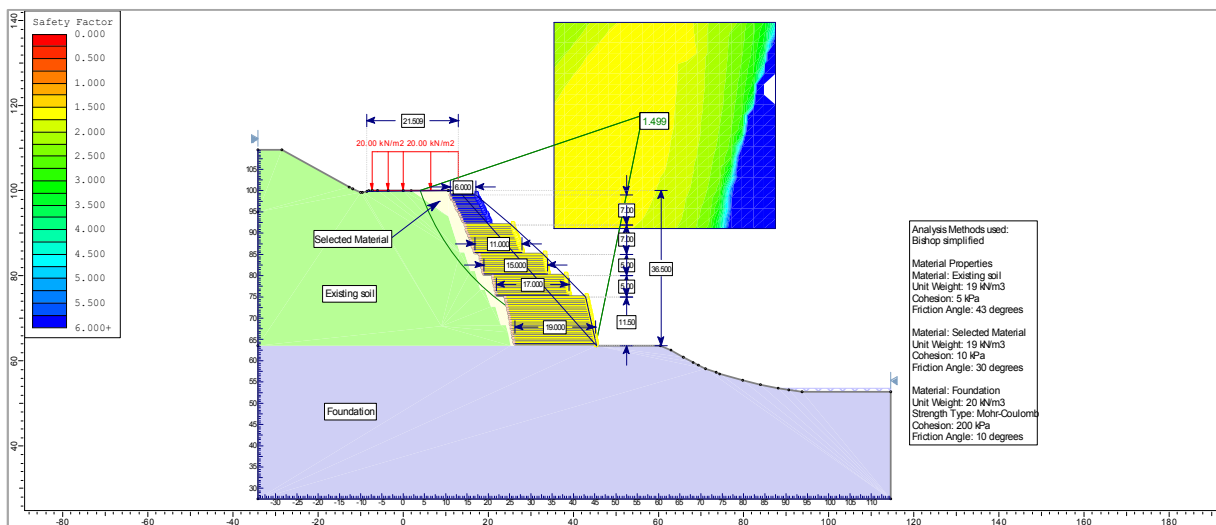
รูปที่ ๑๒ ผลการวิเคราะห์เสถียรภาพลาดคันทางกรณีเสริมกำลังดินด้วยวัสดุสังเคราะห์,

$$F.S. = 1.5 \geq 1.5 \text{ OK}$$

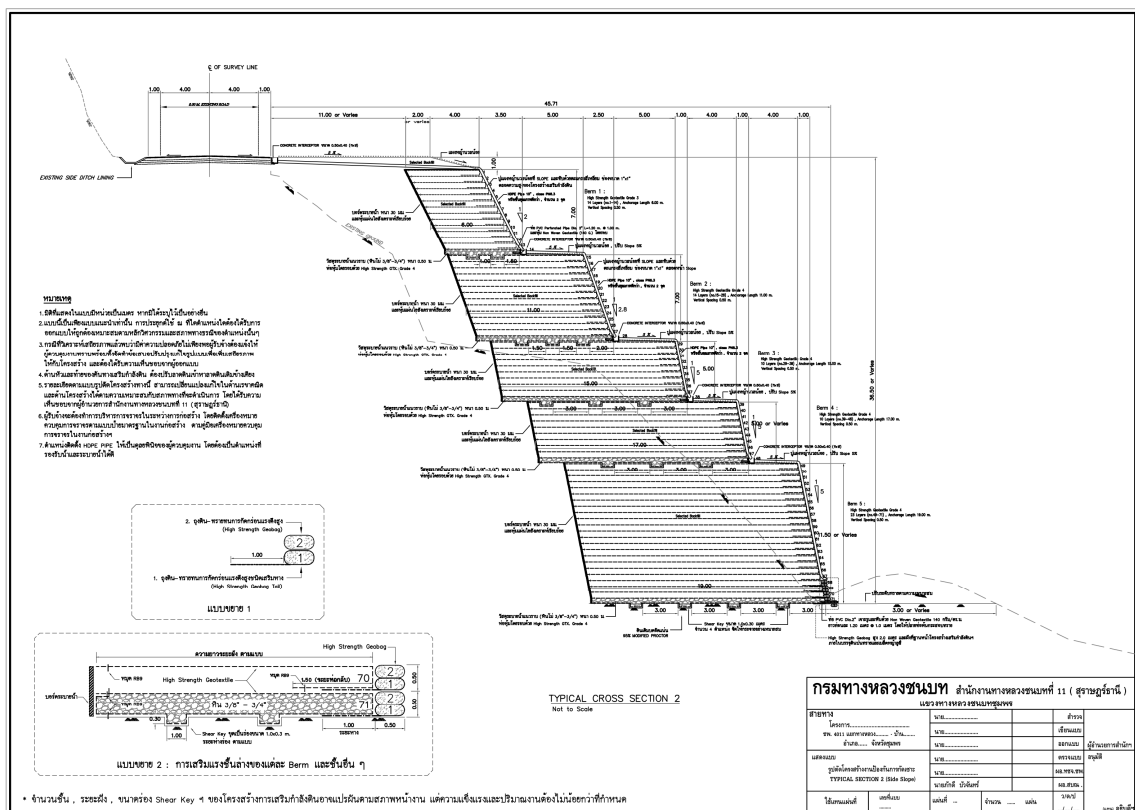
รูปที่ ๑๓ รูปตัดตามยาวและรูปตัดตามขวางของคันทางเสริมแรงด้วยวัสดุสังเคราะห์ (Reinforced Steep Slope, RSS) ช่วงกม.ที่ ๔+๙๕๐ ถึง กม.ที่ ๕+๐๑๐

ในขั้นตอนนี้ผู้เสนองานได้กำหนดรายการก่อสร้างและคุณสมบัติวัสดุในรูปตัดโครงสร้างทาง (Typical Cross Section) ของคันดินเสริมแรง (Reinforced Steep Slope, RSS) เสริมกำลังด้วยวัสดุสังเคราะห์ ช่วงกม.ที่ ๔+๙๕๐ ถึง กม.ที่ ๕+๐๑๐ ระยะทาง ๐.๐๖๐ กิโลเมตร โดยมีลักษณะ ๕ Berm ความสูงมากที่สุด ๓๖.๕ เมตรดังแสดงในรูปที่

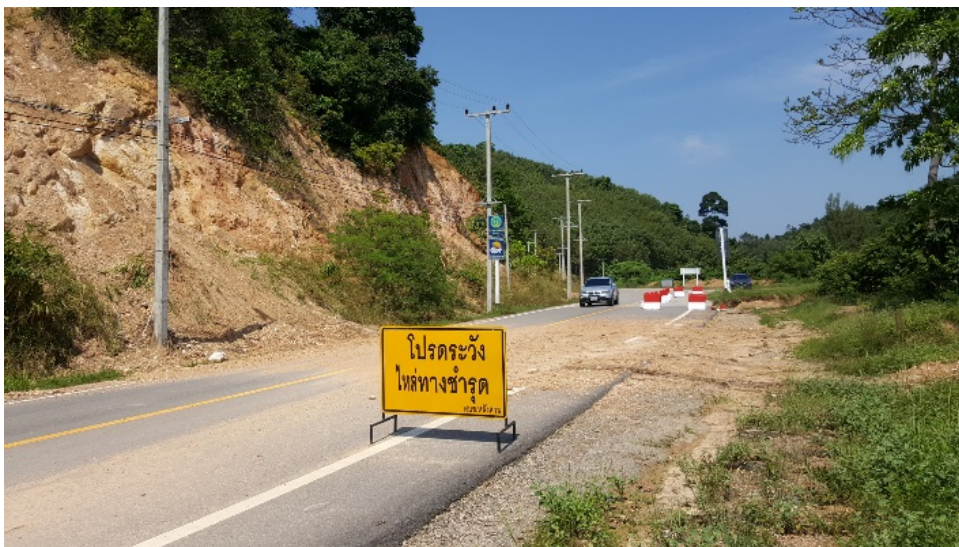
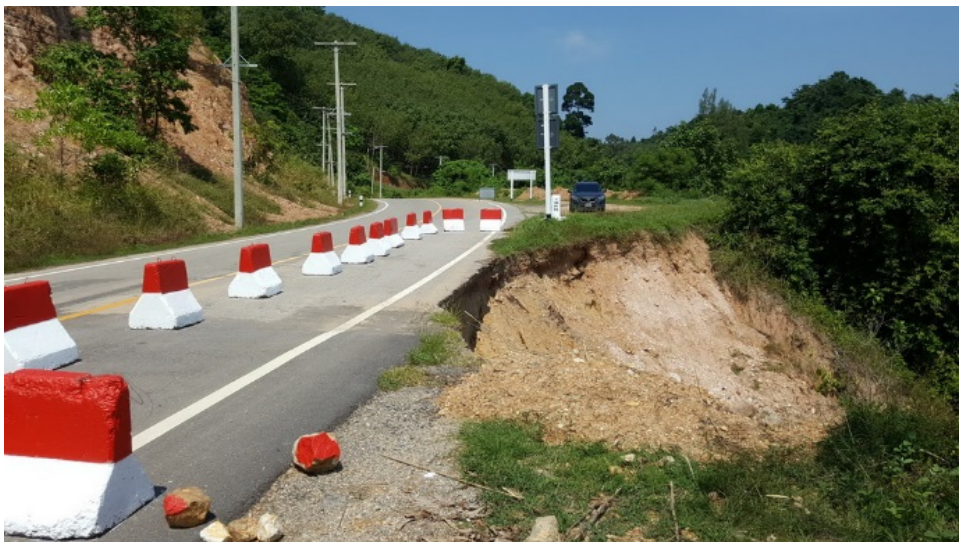
บริเวณจุดเสียหายเป็นจุดอันตรายต่อผู้ใช้ทางค่อนข้างสูง เนื่องจากเป็นทางโค้งและเหวลึก หลังจากสำรวจพบความเสียหายเกิดขึ้น ทางแขวงทางหลวงชนบทชุมพรได้ตั้งป้ายเตือนและแผงกั้นคอนกรีตตลอดแนว ทั้งนี้เพื่ออำนวยความสะดวกให้แก่ผู้สัญจรทางหลวงชนบทชุมพร จึงดำเนินการก่อสร้างคันทางใหม่ ดังแสดงในรูปที่ ๘ ผู้เสนองานได้ดำเนินการตรวจสอบเสถียรภาพของการขุดเปิดลาดดินเพื่อก่อสร้างคันทางใหม่ในระยะ Slope (ราบ: ดิ่ง) = ๑:๓ พบว่า  $FS = ๑.๑๕$  ซึ่งถือว่าเพียงพอต่อการขุดดินชั่วคราวเพื่อก่อสร้างคันทางเสริมแรง ดังนั้นในการขุดเปิดลาดดินเพื่อก่อสร้างคันทางใหม่ จึงดำเนินการผ่านไปด้วยความปลอดภัย ผลการวิเคราะห์เชิงลาดดินชั่วคราว ดังแสดงในรูปที่ ๑๖

รูปที่ ๑๖ แสดงการตั้งป้ายเตือนและแผงกั้นเพื่อความปลอดภัยของผู้ใช้ทาง
