# แผนที่แสดงเส้นทางการสัญจร เข้า-ออก ในพื้นที่จังหวัดนราธิวาส

ข้อมูล ณ วันที่ 27 พฤศจิกายน 2568 เวลา 12.00 น.

# แผนที่แสดงจุดเกิดภัยพิบัติที่ไม่สามารถผ่านได้ จำนวน 3 จุด ในพื้นที่ แขวงทางหลวงนครราชสีมา สถานการณ์ วันที่ 21 - 27 พฤศจิกายน 2568

สรุปการเกิดน้ำท่วมในพื้นที่ แขวงทางหลวงนครราชสีมา

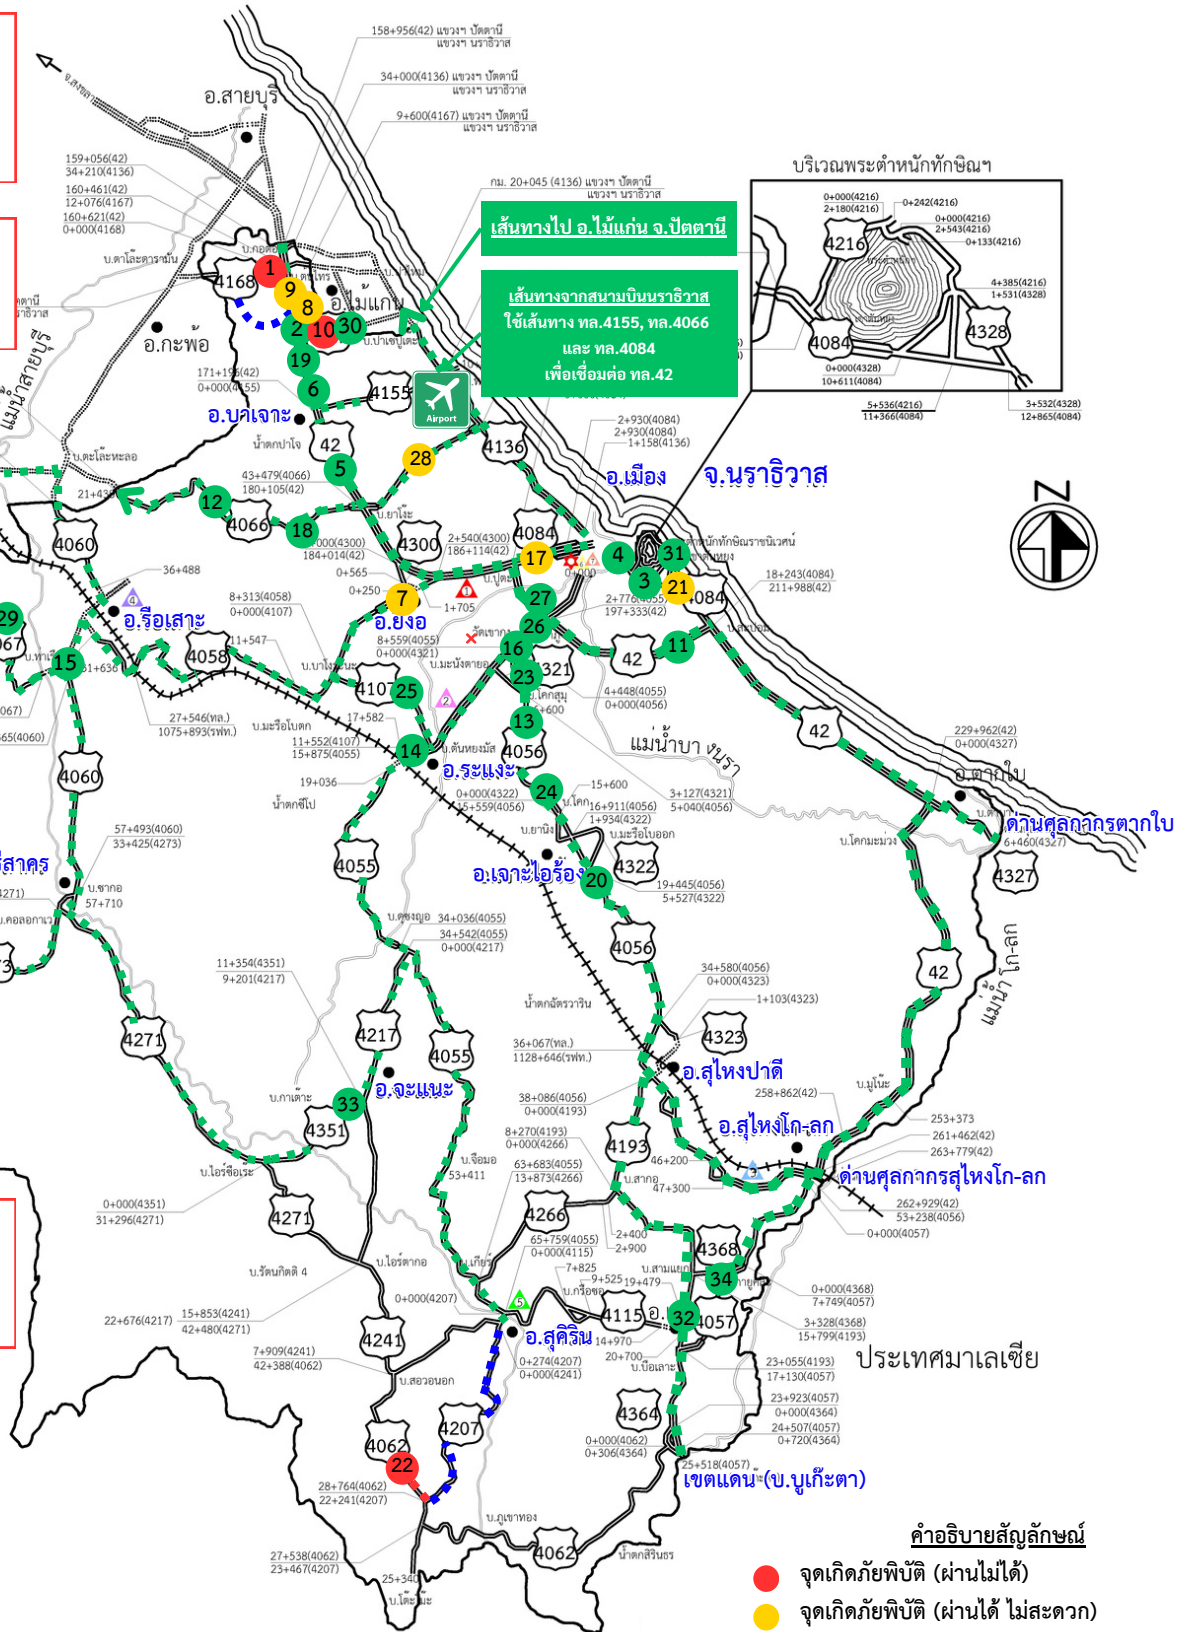
น้ำท่วมฉับพลัน ค.ปะลุสาตามะ อ.บาเจาะ  
ทล.4168 ตอน ต้นโพ - ปะลุสาตามะ  
ช่วง กม.0+000-กม.1+100  
ระดับน้ำ 40 ซม. การจราจรผ่านไม่ได้  
ทางเลี่ยง : ไปทางบ้านมะยงกชของ อบค.  
ทางเข้าตรงกับ กม.163+000 ด้านขวาทาง  
ในทล.00420301 ตอน กอดอ - ปูเตะ

น้ำท่วมฉับพลัน ค.ปะลุสาตามะ อ.บาเจาะ  
ทล.4167 ตอน ไทรทอง - ต้นโพ  
ช่วง กม.11+500 ถึง กม.11+700  
ระดับน้ำ 35 ซม. การจราจรผ่านไม่ได้  
ทางเลี่ยง : ไม่มี

เส้นทางไป จ.ยะลา  
คอสะพานขาด บริเวณ กม.21+200  
รอยต่อเขตอำเภอหรือเสาะ กับ จ.ยะลา

เส้นทางไป ค.โคตาบารู อ.รามัน จ.ยะลา  
โดยใช้เส้นทาง ทล.4067  
การจราจรผ่านได้

เส้นทางไป อ.บันนังสตา จ.ยะลา  
ใช้เส้นทาง ทล.4271 และ ทล.4273

ทางขาด ค.ภูเขาทอง อ.สุคีริน  
ทล.4062 ตอน บูกะตา - สอวนนอก  
ช่วง กม.31+600 - กม.32+610  
การจราจรผ่านไม่ได้  
ทางเลี่ยง : ใช้ ทล. 4207 0100  
ตอน สุคีริน - โตะมะ

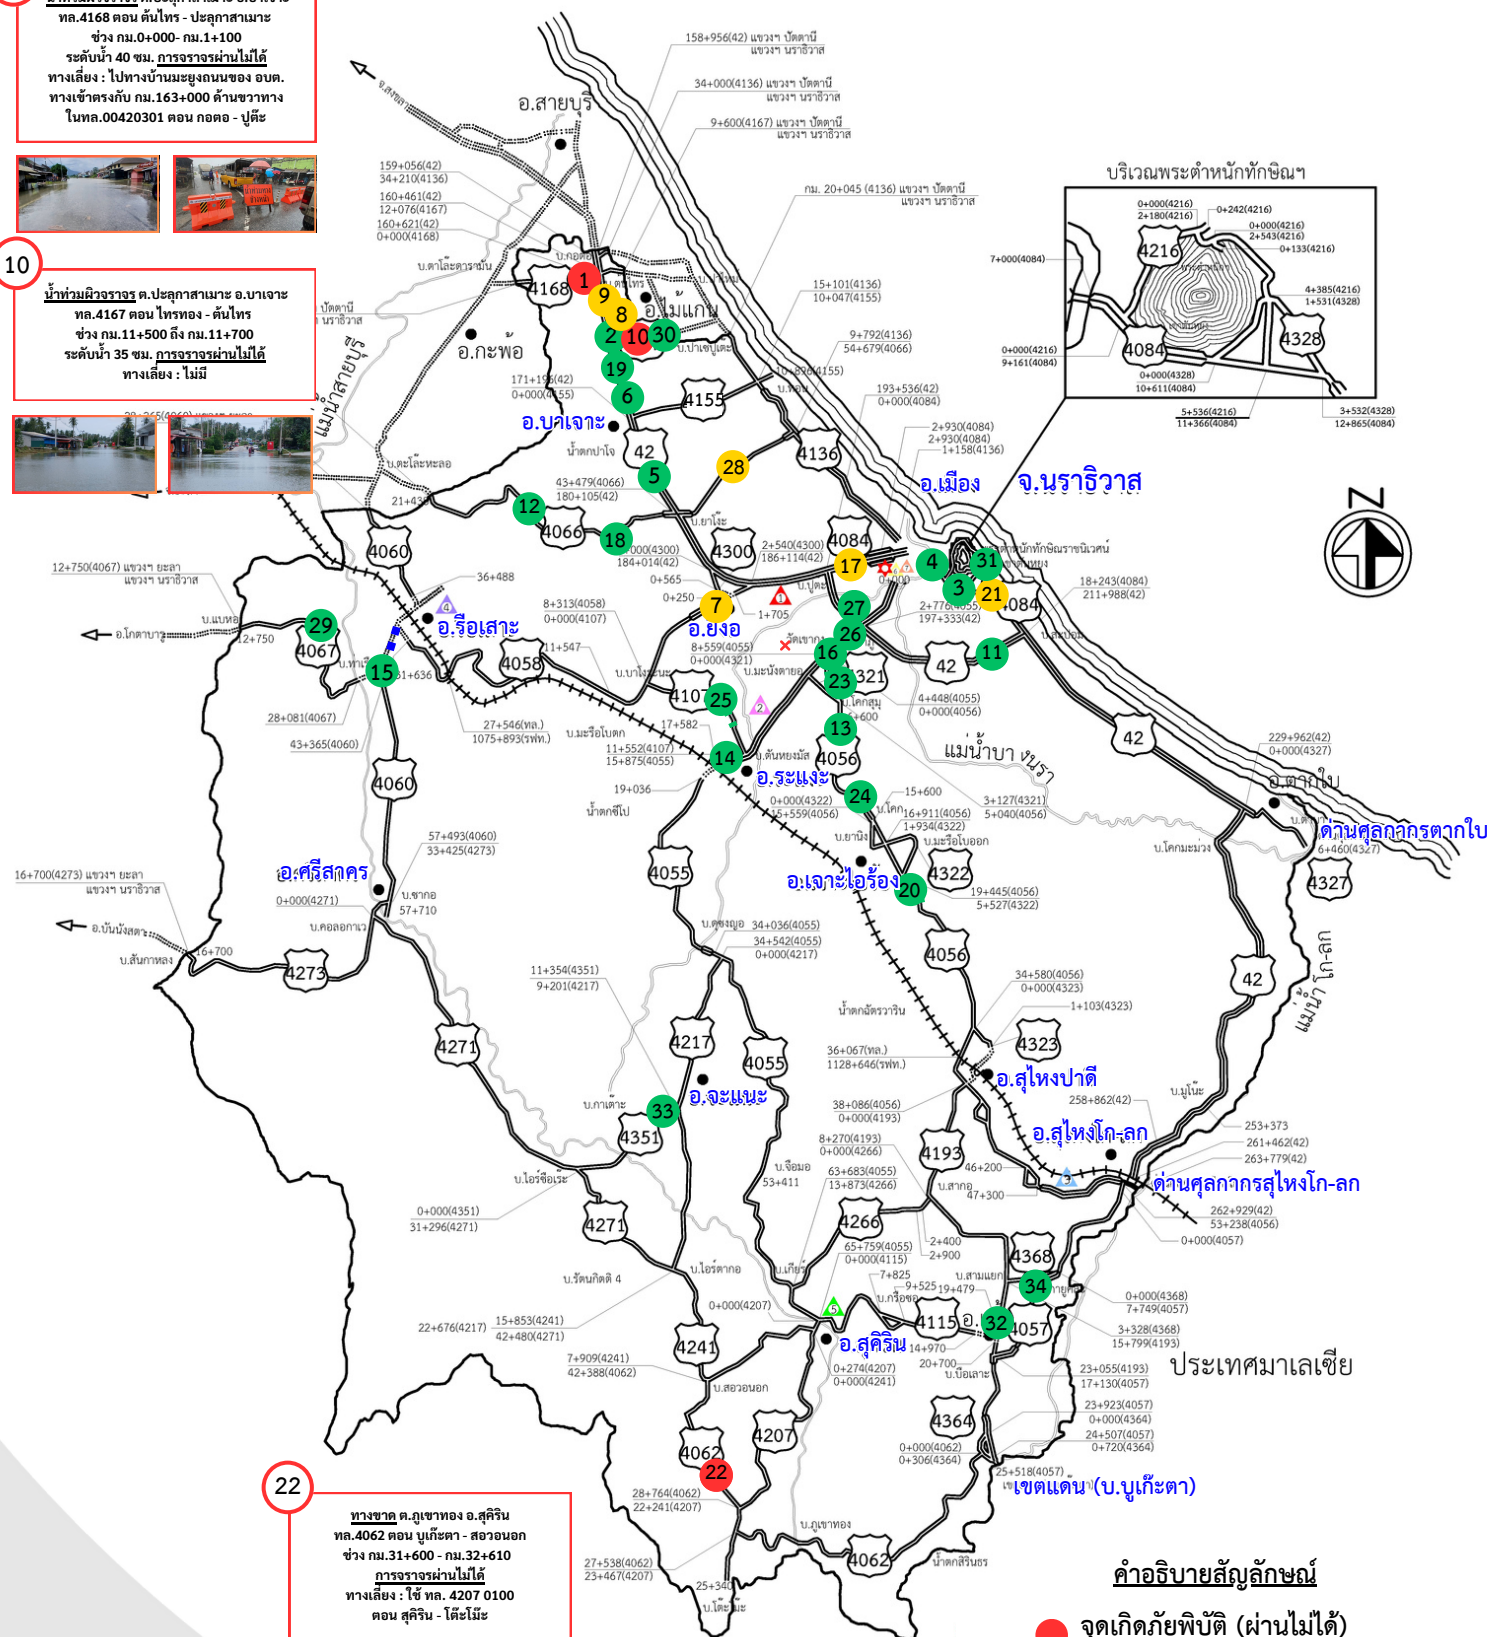
1 น้ำท่วมฉับพลัน ค.ปะลูกาสามเฒ่า อ.ปะเจ้า  
ทล.4168 ตอน ต้นโพธิ์ - ปะลูกาสามเฒ่า  
ช่วง กม.0+000 - กม.1+100  
ระดับน้ำ 40 ซม. การจราจรผ่านไม่ได้  
ทางเลี่ยง : ไปทางบ้านมุงถนนของ อบต.  
ทางเข้าตรงกับ กม.163+000 ด้านขวาทาง  
ในทล.00420301 ตอน กอต่อ - ปุ๊ตะ

10 น้ำท่วมฉับพลัน ค.ปะลูกาสามเฒ่า อ.ปะเจ้า  
ทล.4167 ตอน ไทรทอง - ต้นโพธิ์  
ช่วง กม.11+500 ถึง กม.11+700  
ระดับน้ำ 35 ซม. การจราจรผ่านไม่ได้  
ทางเลี่ยง : ไม่มี

22 ทางขาด ค.ภูเขาทอง อ.สุคิริน  
ทล.4062 ตอน ปุ๊ตะ - สวอนอก  
ช่วง กม.31+600 - กม.32+610  
การจราจรผ่านไม่ได้  
ทางเลี่ยง : ใช้ ทล. 4207 0100  
ตอน สุคิริน - โตะโนะ
