#### ๔.๑. ตรวจสอบสภาพความเสียหายเบื้องต้น และกำหนดแนวทางการเก็บข้อมูลสำรวจ

ในขั้นตอนนี้ผู้เสนองานได้ตรวจสอบสภาพความเสียหายเบื้องต้นด้วยสายตา (Visual Inspection) บริเวณช่วงที่เกิดการพังทลายของเชิงลาดคันทาง สาย ชพ.๔๐๑๑ แยกทางหลวงหมายเลข ๔๑๙๘ บ้านท้องเกร็ง อำเภอยางชุมน้อย จังหวัดศรีสะเกษ ช่วงกม.ที่ ๔+๙๕๐ ถึง กม.ที่ ๕+๐๑๐ พร้อมทั้งกำหนดแนวทางการจัดเก็บข้อมูลสำรวจแก่ชุดสำรวจ เพื่อใช้สำหรับการวิเคราะห์และออกแบบ ประกอบด้วย

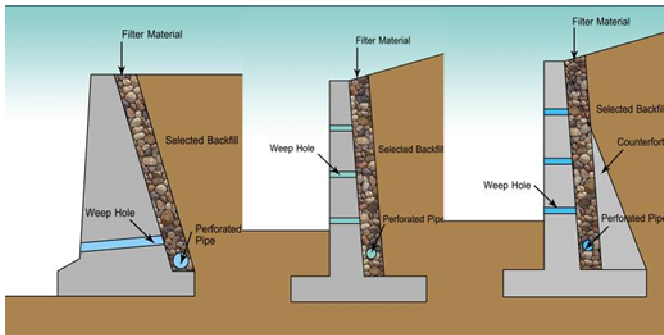
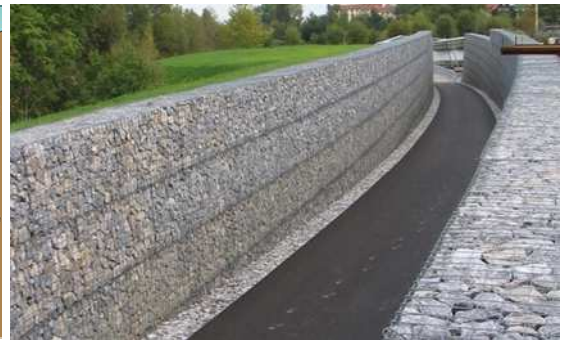
รูปที่ ๕ กำแพงกันดินแบบ Gravity Wall

(ก) กำแพงกันดิน คสล

(ข) กำแพงกันดิน Gabion wall

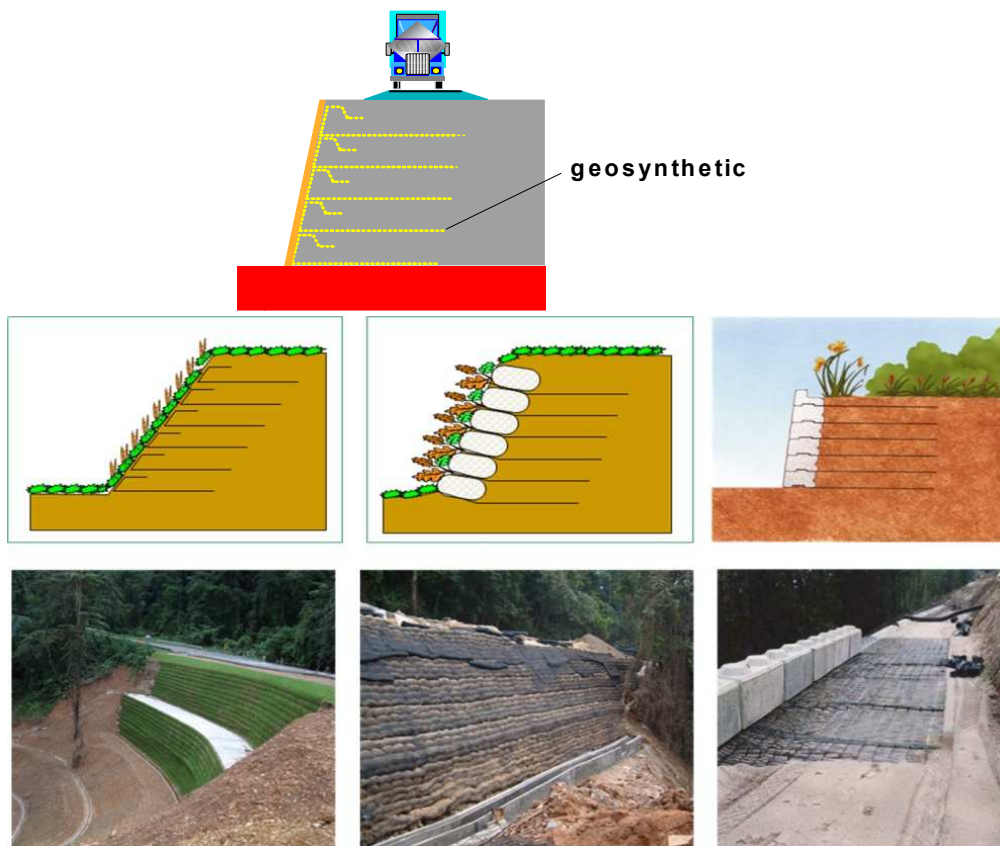
รูปที่ ๖ คันทางเสริมแรง (Reinforced Steep Slope, RSS)

จากผลการเปรียบเทียบข้อดี – ข้อเสีย รวมถึงราคาก่อสร้างของคันทางเสริมกำลังดิน (Reinforced Steep Slope, RSS) (หรือ MSE Geosynthetics) และคันทางเสริมกำลังประเภทลาดชันสูง (Steeply Inclined Slope) รูปแบบต่างๆ ทั้ง ๔ รูปแบบดังแสดงในตารางที่ ๑ และรูปที่ ๙ ผู้เสนองานได้พิจารณาเปรียบเทียบคะแนนรูปแบบการแก้ไขคืนสภาพของแต่ละรูปแบบสรุปได้ดังตารางที่ ๒ และพบว่ารูปแบบที่ ๒ คันดินเสริมแรง (Reinforced Steep Slope, RSS) เสริมกำลังด้วยวัสดุสังเคราะห์ เป็นทางเลือกที่เหมาะสมที่สุด โดยมีคะแนนเท่ากับ ๑๕ คะแนน

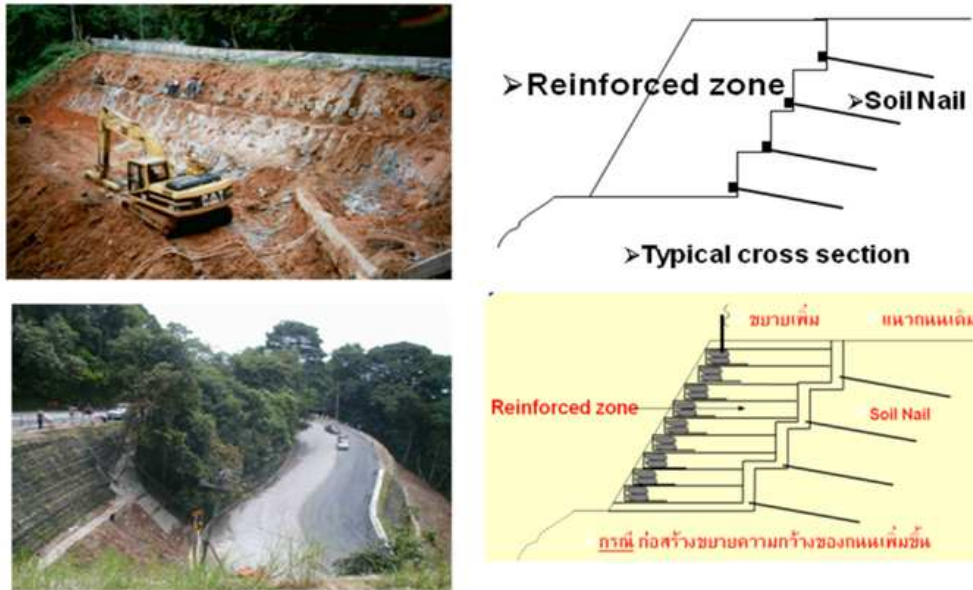
รูปที่ ๗ ค้นทางเสริมแรง (Reinforced Steep Slope, RSS) ร่วมกับ Soil Nail

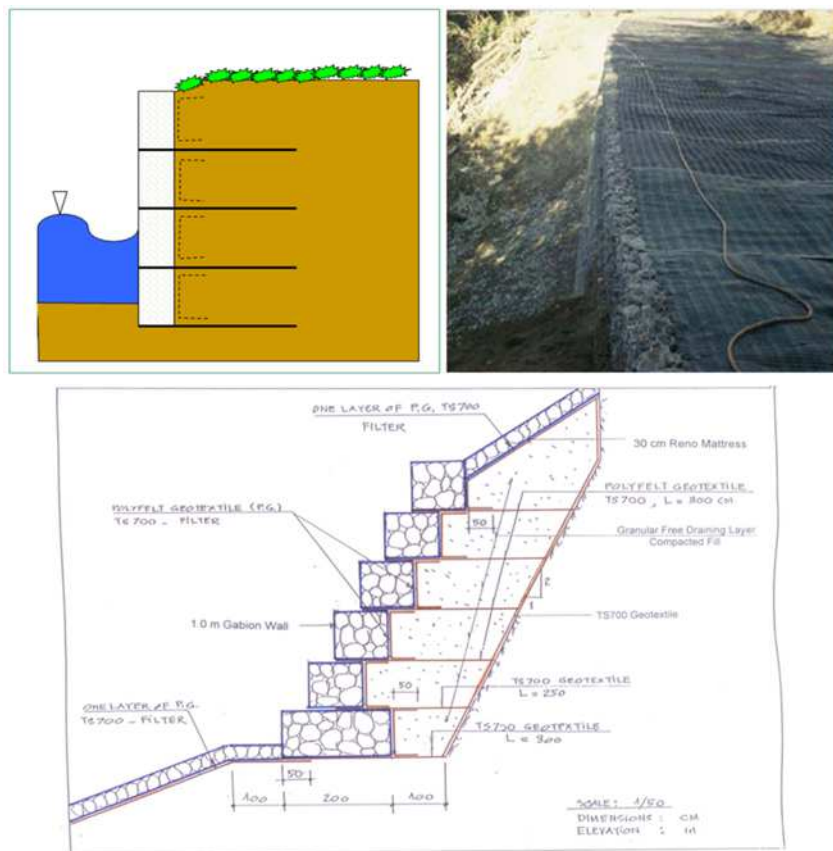
รูปที่ ๘ ค้นทางเสริมแรง (Reinforce Steep Slope, RSS) ร่วมกับ Gabion

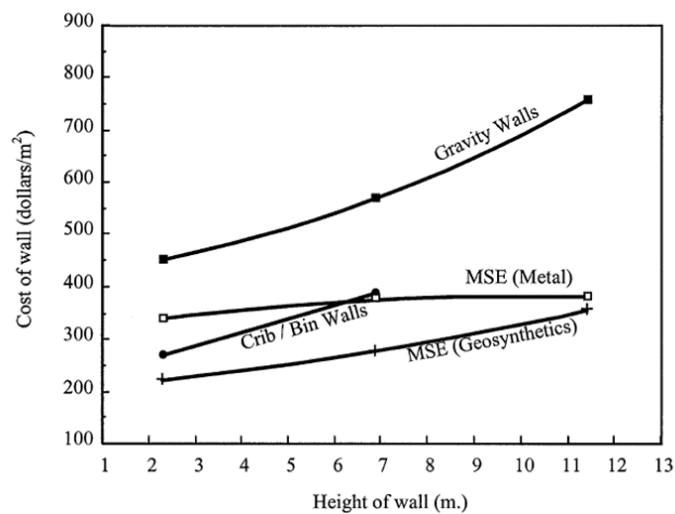
รูปที่ ๙ กราฟแสดงการเปรียบเทียบต้นทุนค่าก่อสร้างคันทางเสริมกำลังดินรูปแบบต่างๆ

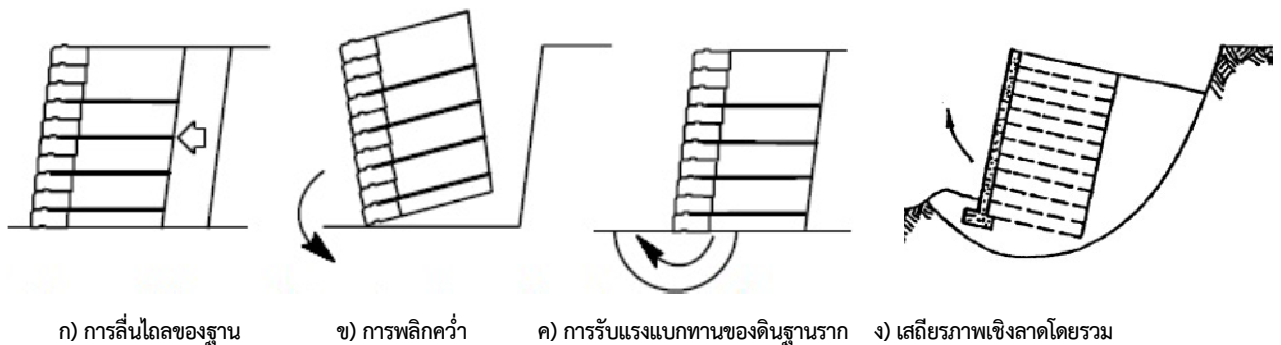
๑) เสถียรภาพภายนอก (External Stability) หมายถึงความมั่นคงของโครงสร้างดินเสริมกำลังเชิงลาดแบบเสริมกำลังด้วยวัสดุสังเคราะห์ โดยสมมติให้เป็นโครงสร้างกึ่งแข็งแรง (Semi-Rigid structure) และมีแรงดันดินภายนอกกระทำต่อด้านหลังของโครงสร้างดินเสริมกำลังเชิงลาดแบบเสริมกำลังด้วยวัสดุสังเคราะห์ ซึ่งรูปแบบการพังทลายของเสถียรภาพภายนอก ประกอบด้วย (รูปที่ ๑๐)

การเลื่อนไถลของฐาน (Base Sliding) รูป ก)

การพลิกคว่ำ (Overturning) รูป ข)

การรับแรงแบกทานของดินฐานราก (Bearing Capacity) รูป ค) และ

เสถียรภาพเชิงลาดโดยรวม (Overall Slope Stability) รูป ง)

รูปที่ ๑๐ แสดงลักษณะรูปแบบการพังทลายภายนอกของ  
โครงสร้างดินเสริมกำลังเชิงลาดแบบเสริมกำลังด้วยวัสดุสังเคราะห์

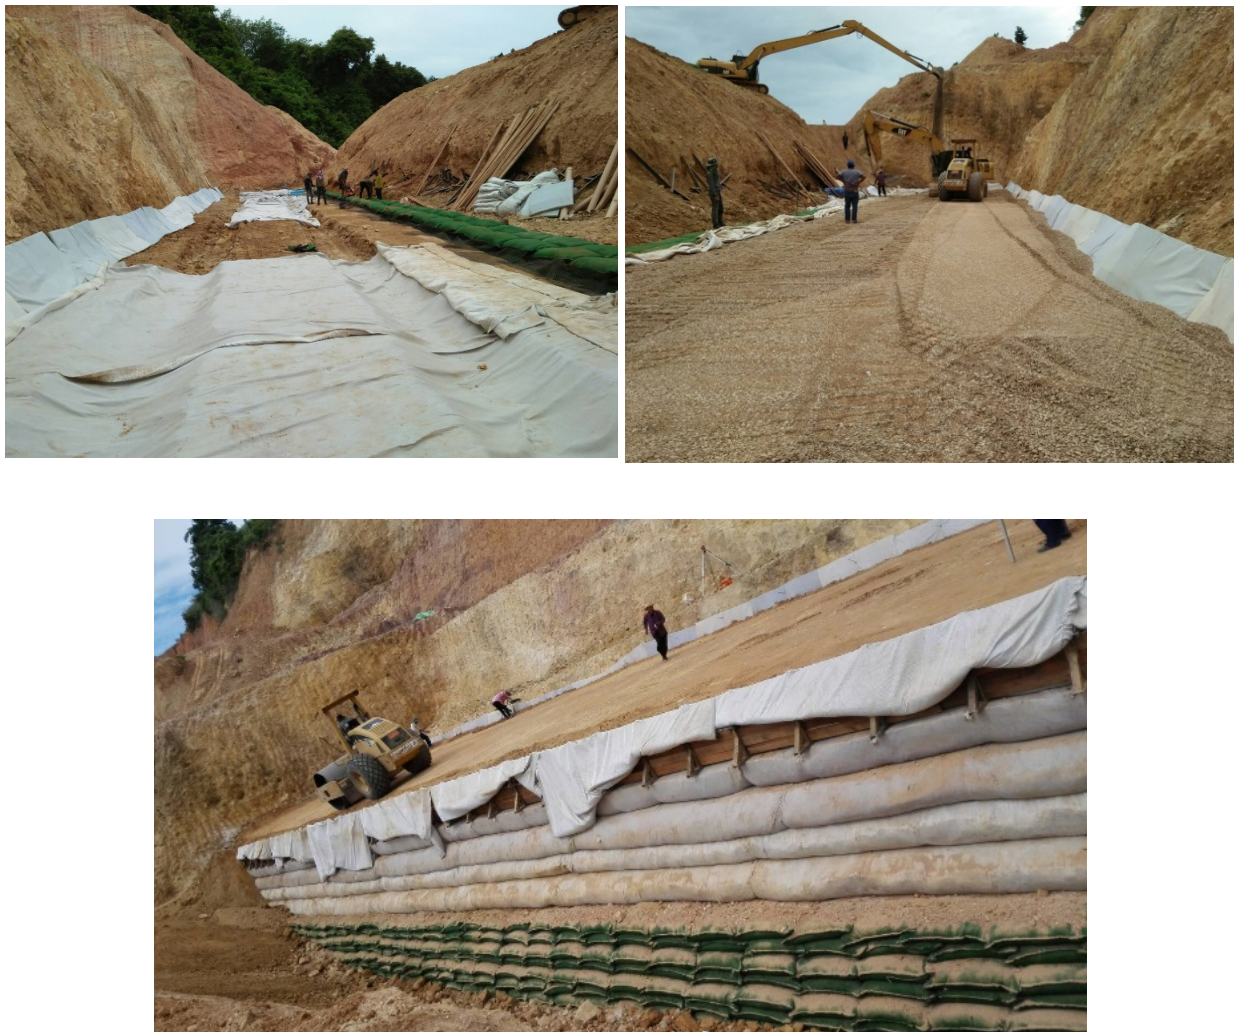
รูปที่ ๑๔ ขั้นตอนการก่อสร้าง

ผู้เสนองานได้ติดตามประเมินผลช่วงระหว่างการก่อสร้างโดยในช่วงก่อนเริ่มต้นการก่อสร้างสำนักงานทางหลวงชนบทที่ ๑๑ (สุราษฎร์ธานี) ได้ดำเนินการเจาะสำรวจสภาพชั้นดินเพื่อทบทวนความเหมาะสมของแบบก่อสร้าง พบว่าผลการเจาะสำรวจสภาพชั้นดินมีคุณสมบัติใกล้เคียงกับที่ใช้ในการออกแบบจึงนำใช้แบบก่อสร้างไปใช้ในการก่อสร้างได้ รายละเอียดผลการเจาะสำรวจสภาพชั้นดินแสดงไว้ในภาคผนวก ก. โดยมีขั้นตอนการก่อสร้างดังแสดงในรูปที่ ๑๔

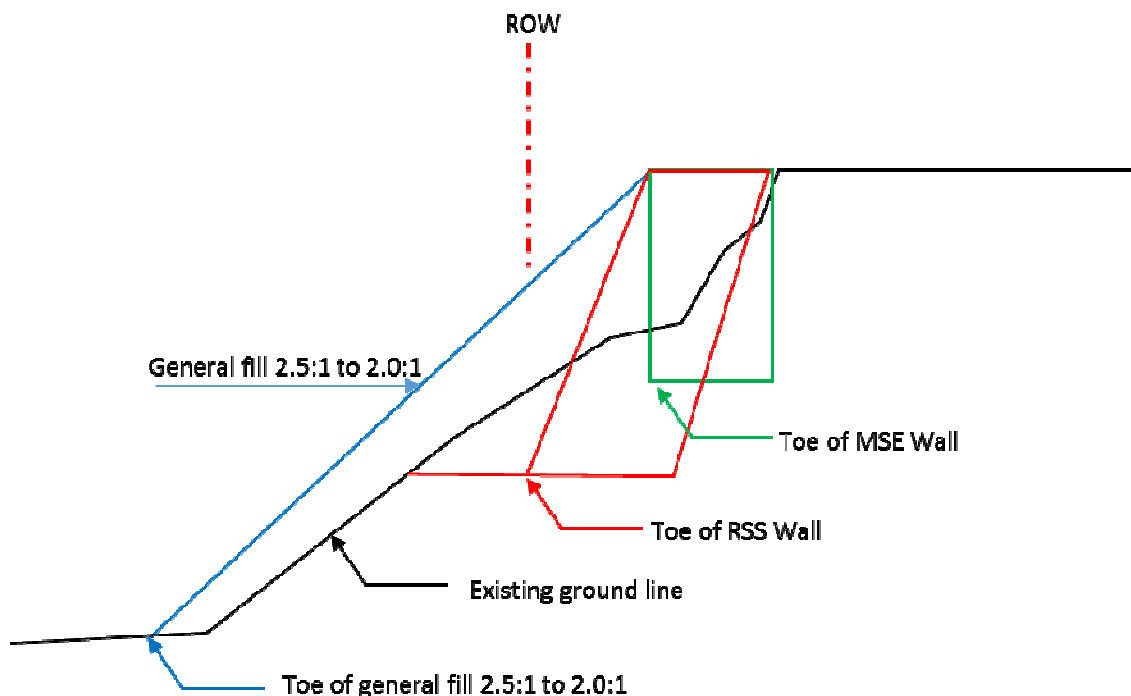
เนื่องจากการก่อสร้างเสริมคันทางขึ้นใหม่โดยใช้ Side Slope (ราบ: ดิ่ง) = ๒.๕:๑ หรือ ๒:๑ จำเป็นต้องใช้พื้นที่ในการถมกลับจำนวนมาก ส่งผลให้มีระยะ Toe Slope ของเชิงลาดคันทางเกินเขตทาง จึงต้องพิจารณารูปแบบการแก้ไขปัญหที่สามารถก่อสร้างในเขตทางได้ ดังนั้นเพื่อไม่ให้เกิดการก่อสร้างเกินเขตทางที่กำหนด จึงพิจารณาออกแบบเป็นคันทางเสริมกำลังดิน หรือคันทางเสริมกำลังประเภทลาดชันสูง ดังแสดงในรูปที่ ๑๕

รูปที่ ๑๕ แสดงการเปรียบเทียบ Toe Slope ของเชิงลาดคันทางรูปแบบต่างๆ กับเขตทาง
