# แผนที่แสดงเส้นทางการสัญจร เข้า-ออก ในพื้นที่จังหวัดนราธิวาส

ข้อมูล ณ วันที่ 26 พฤศจิกายน 2568 เวลา 20.00 น.

# แผนที่แสดงจุดเกิดภัยพิบัติที่ไม่สามารถผ่านได้ จำนวน 3 จุด ในพื้นที่ แขวงทางหลวงนครราชสีมา สถานการณ์ วันที่ 21 - 26 พฤศจิกายน 2568

# สรุปการเกิดน้ำท่วมในพื้นที่ แขวงทางหลวงนราธิวาส

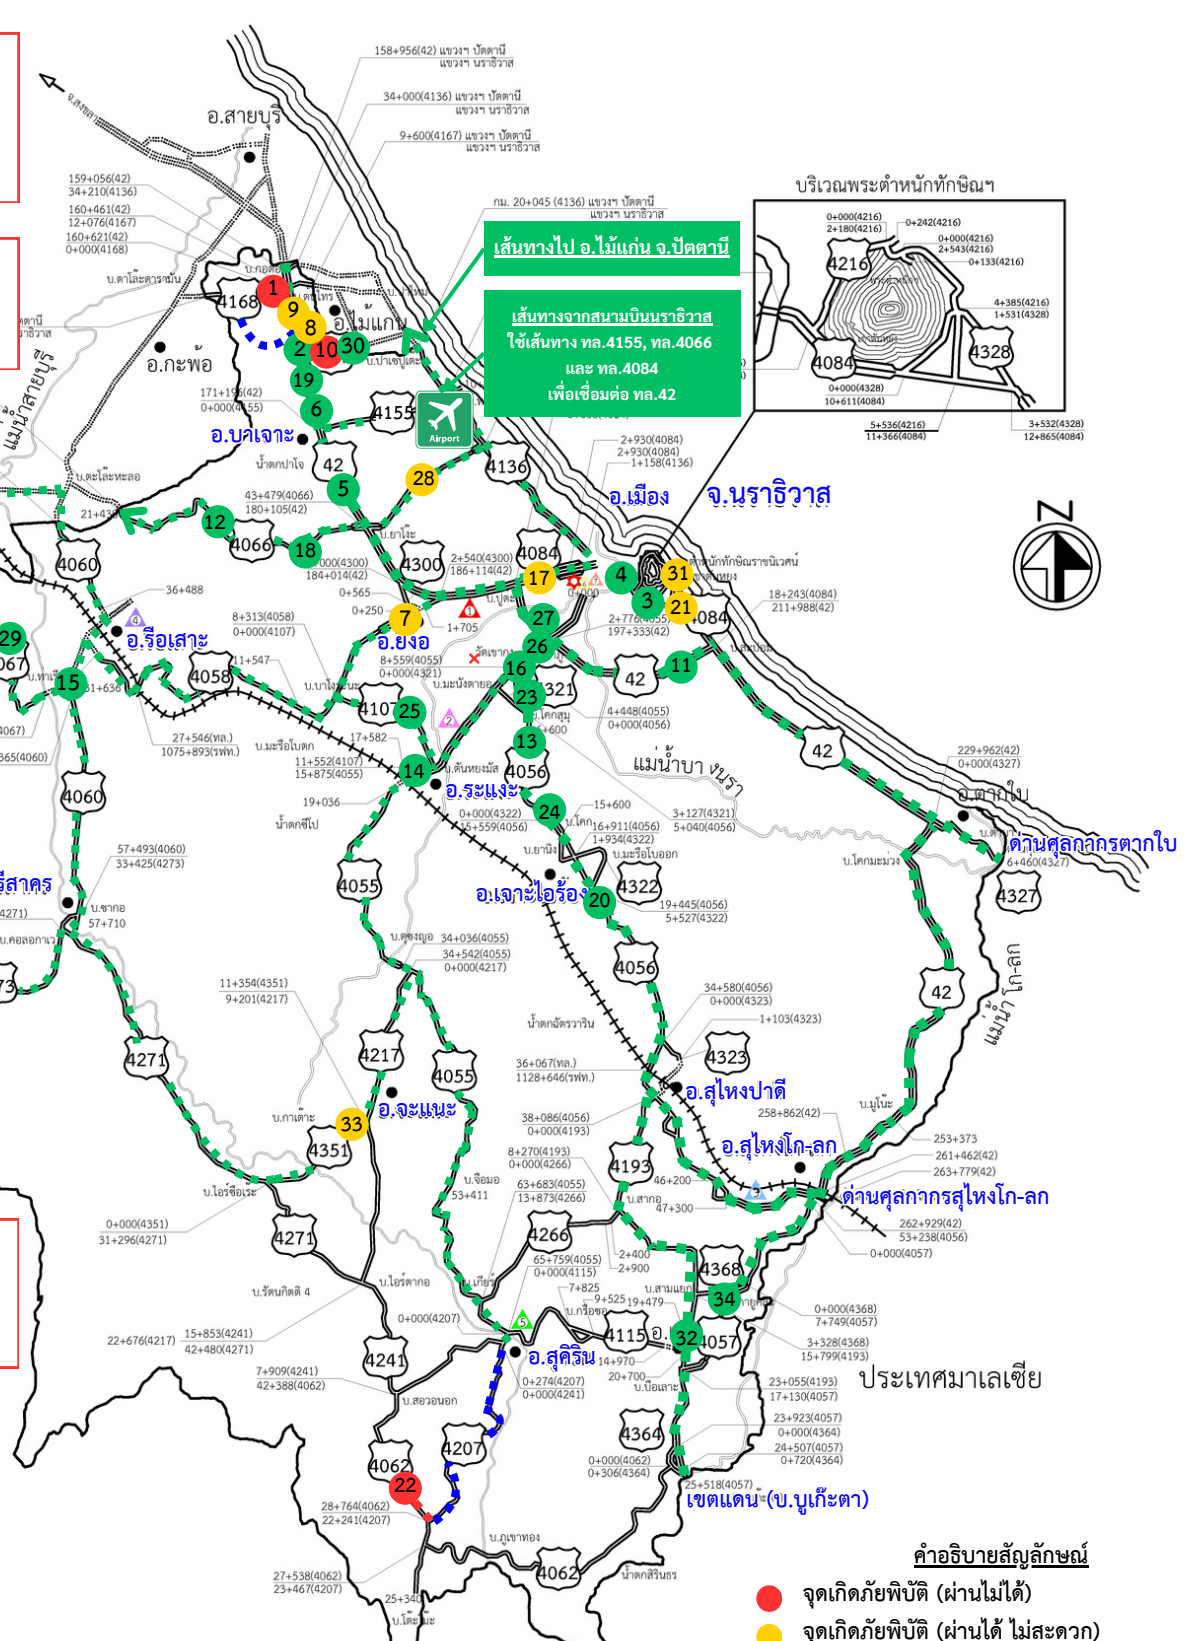
น้ำท่วมฉับพลัน ค.ปะลุสาตามะ อ.บาเจาะ  
ทล.4168 ตอน ต้นโพ - ปะลุสาตามะ  
ช่วง กม.0+000-กม.1+100  
ระดับน้ำ 50 ซม. การจราจรผ่านไม่ได้  
ทางเลี่ยง : ไปทางบ้านมะยงถนนของ อบค.  
ทางเข้าตรงกับ กม.163+000 ด้านขวาทาง  
ในทล.00420301 ตอน กอดอ - ปูเต๊ะ

น้ำท่วมฉับพลัน ค.ปะลุสาตามะ อ.บาเจาะ  
ทล.4167 ตอน ไทรทอง - ต้นโพ  
ช่วง กม.11+500 ถึง กม.11+700  
ระดับน้ำ 46 ซม. การจราจรผ่านไม่ได้  
ทางเลี่ยง : ไม่มี

เส้นทางไป จ.ยะลา  
คอสะพานขาด บริเวณ กม.21+200  
รอยต่อเขตอำเภอหรือเสาะ กับ จ.ยะลา

ทางขาด ค.ภูเขาทอง อ.สุคีริน  
ทล.4062 ตอน บูกะตา - สอวนนอก  
ช่วง กม.31+600 - กม.32+610  
การจราจรผ่านไม่ได้  
ทางเลี่ยง : ใช้ ทล. 4207 0100  
ตอน สุคีริน - โตะมะ

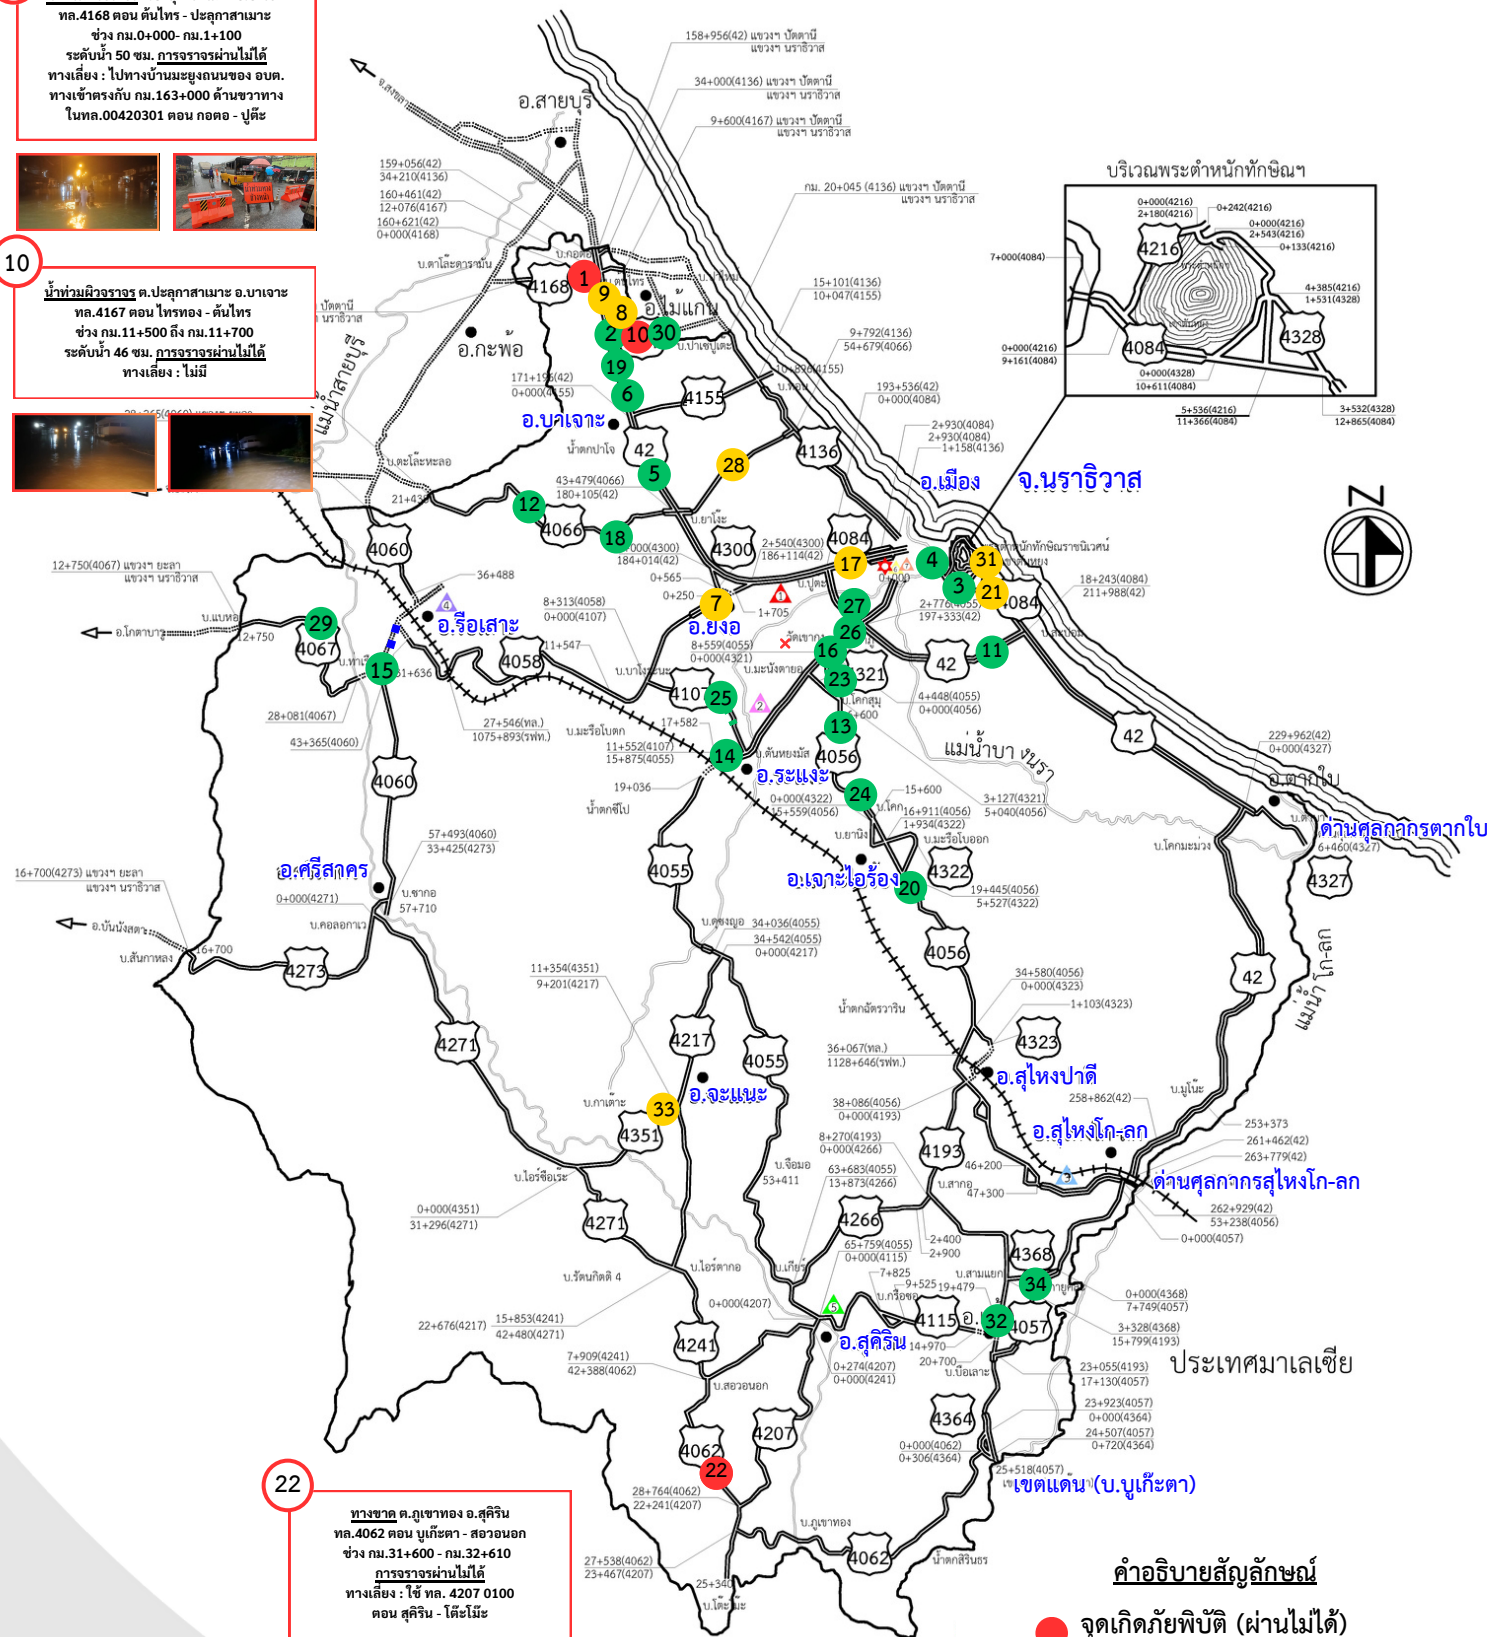
1 น้ำท่วมฉับพลัน ค.ปะลูกาสามเษ อ.ปะเจ้า  
ทล.4168 ตอน ต้นโพธิ์ - ปะลูกาสามเษ  
ช่วง กม.0+000- กม.1+100  
ระดับน้ำ 50 ซม. การจราจรผ่านไม่ได้  
ทางเลี่ยง : ไปทางบ้านมุงถนนของ อบต.  
ทางเข้าตรงกับ กม.163+000 ด้านขวาทาง  
ในทล.00420301 ตอน กอต่อ - ปู่เต

10 น้ำท่วมฉับพลัน ค.ปะลูกาสามเษ อ.ปะเจ้า  
ทล.4167 ตอน ไทรทอง - ต้นโพธิ์  
ช่วง กม.11+500 ถึง กม.11+700  
ระดับน้ำ 46 ซม. การจราจรผ่านไม่ได้  
ทางเลี่ยง : ไม่มี

22 ทางขาด ค.ภูเขาทอง อ.สุคิริน  
ทล.4062 ตอน ปู่เตตา - สวอนอก  
ช่วง กม.31+600 - กม.32+610  
การจราจรผ่านไม่ได้  
ทางเลี่ยง : ใช้ ทล. 4207 0100  
ตอน สุคิริน - โตะโนะ
