# แผนที่แสดงเส้นทางการสัญจร เข้า-ออก ในพื้นที่จังหวัดนราธิวาส

ข้อมูล ณ วันที่ 27 พฤศจิกายน 2568 เวลา 09.00 น.

สรุปภัยพิบัติและการจราจรบนทางหลวง  
ในพื้นที่ แขวงทางหลวงนครราชสีมา  
วันที่ 21 - 27 พฤศจิกายน 2568

# สรุปการเกิดน้ำท่วมในพื้นที่ แขวงทางหลวงนครราชสีมา

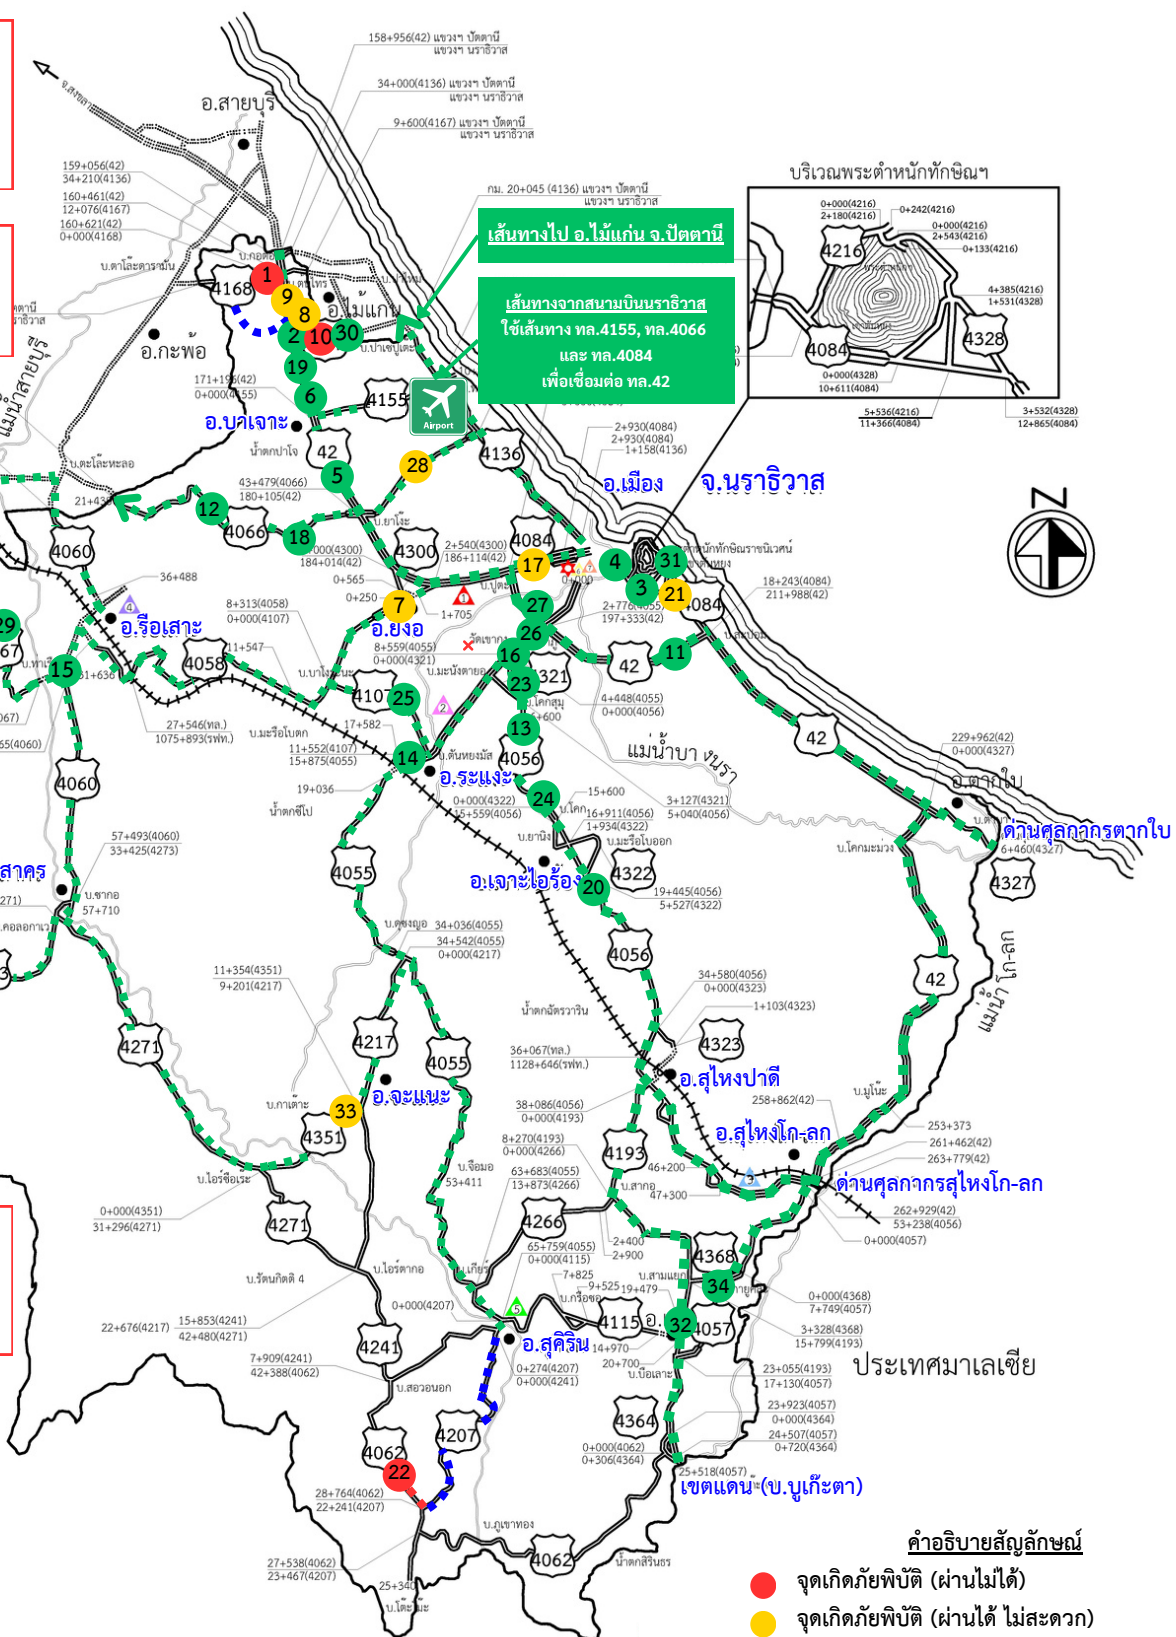
น้ำท่วมฉับพลัน ค.ปะลุสาตามะ อ.บาเจาะ  
ทล.4168 ตอน ต้นโพธิ์ - ปะลุสาตามะ  
ช่วง กม.0+000 - กม.1+100  
ระดับน้ำ 45 ซม. การจราจรผ่านไม่ได้  
ทางเลี่ยง : ไปทางบ้านมะยงกนของ อบค.  
ทางเข้าตรงกับ กม.163+000 ด้านขวาทาง  
ในทล.00420301 ตอน กอดอ - ปูเต๊ะ

น้ำท่วมฉับพลัน ค.ปะลุสาตามะ อ.บาเจาะ  
ทล.4167 ตอน ไทรทอง - ต้นโพธิ์  
ช่วง กม.11+500 ถึง กม.11+700  
ระดับน้ำ 40 ซม. การจราจรผ่านไม่ได้  
ทางเลี่ยง : ไม่มี

เส้นทางไป จ.ยะลา  
คอสะพานขาด บริเวณ กม.21+200  
รอยต่อเขตอำเภอหรือเสาะ กับ จ.ยะลา

ทางขาด ค.ภูเขาทอง อ.สุคีริน  
ทล.4062 ตอน บูกะเตา - สอวนนอก  
ช่วง กม.31+600 - กม.32+610  
การจราจรผ่านไม่ได้  
ทางเลี่ยง : ใช้ ทล. 4207 0100  
ตอน สุคีริน - โตะมะ
