# แผนที่แสดงเส้นทางการสัญจร เข้า-ออก ในพื้นที่จังหวัดนราธิวาส

แขวงทางหลวงนราธิวาส สำนักงานทางหลวงที่ 18 (สงขลา)

## สถานการณ์ วันที่ 21 - 27 พฤศจิกายน 2568

# สรุปภัยพิบัติและการจราจรบนทางหลวง ในพื้นที่ แขวงทางหลวงนครราชสีมา วันที่ 21 - 27 พฤศจิกายน 2568

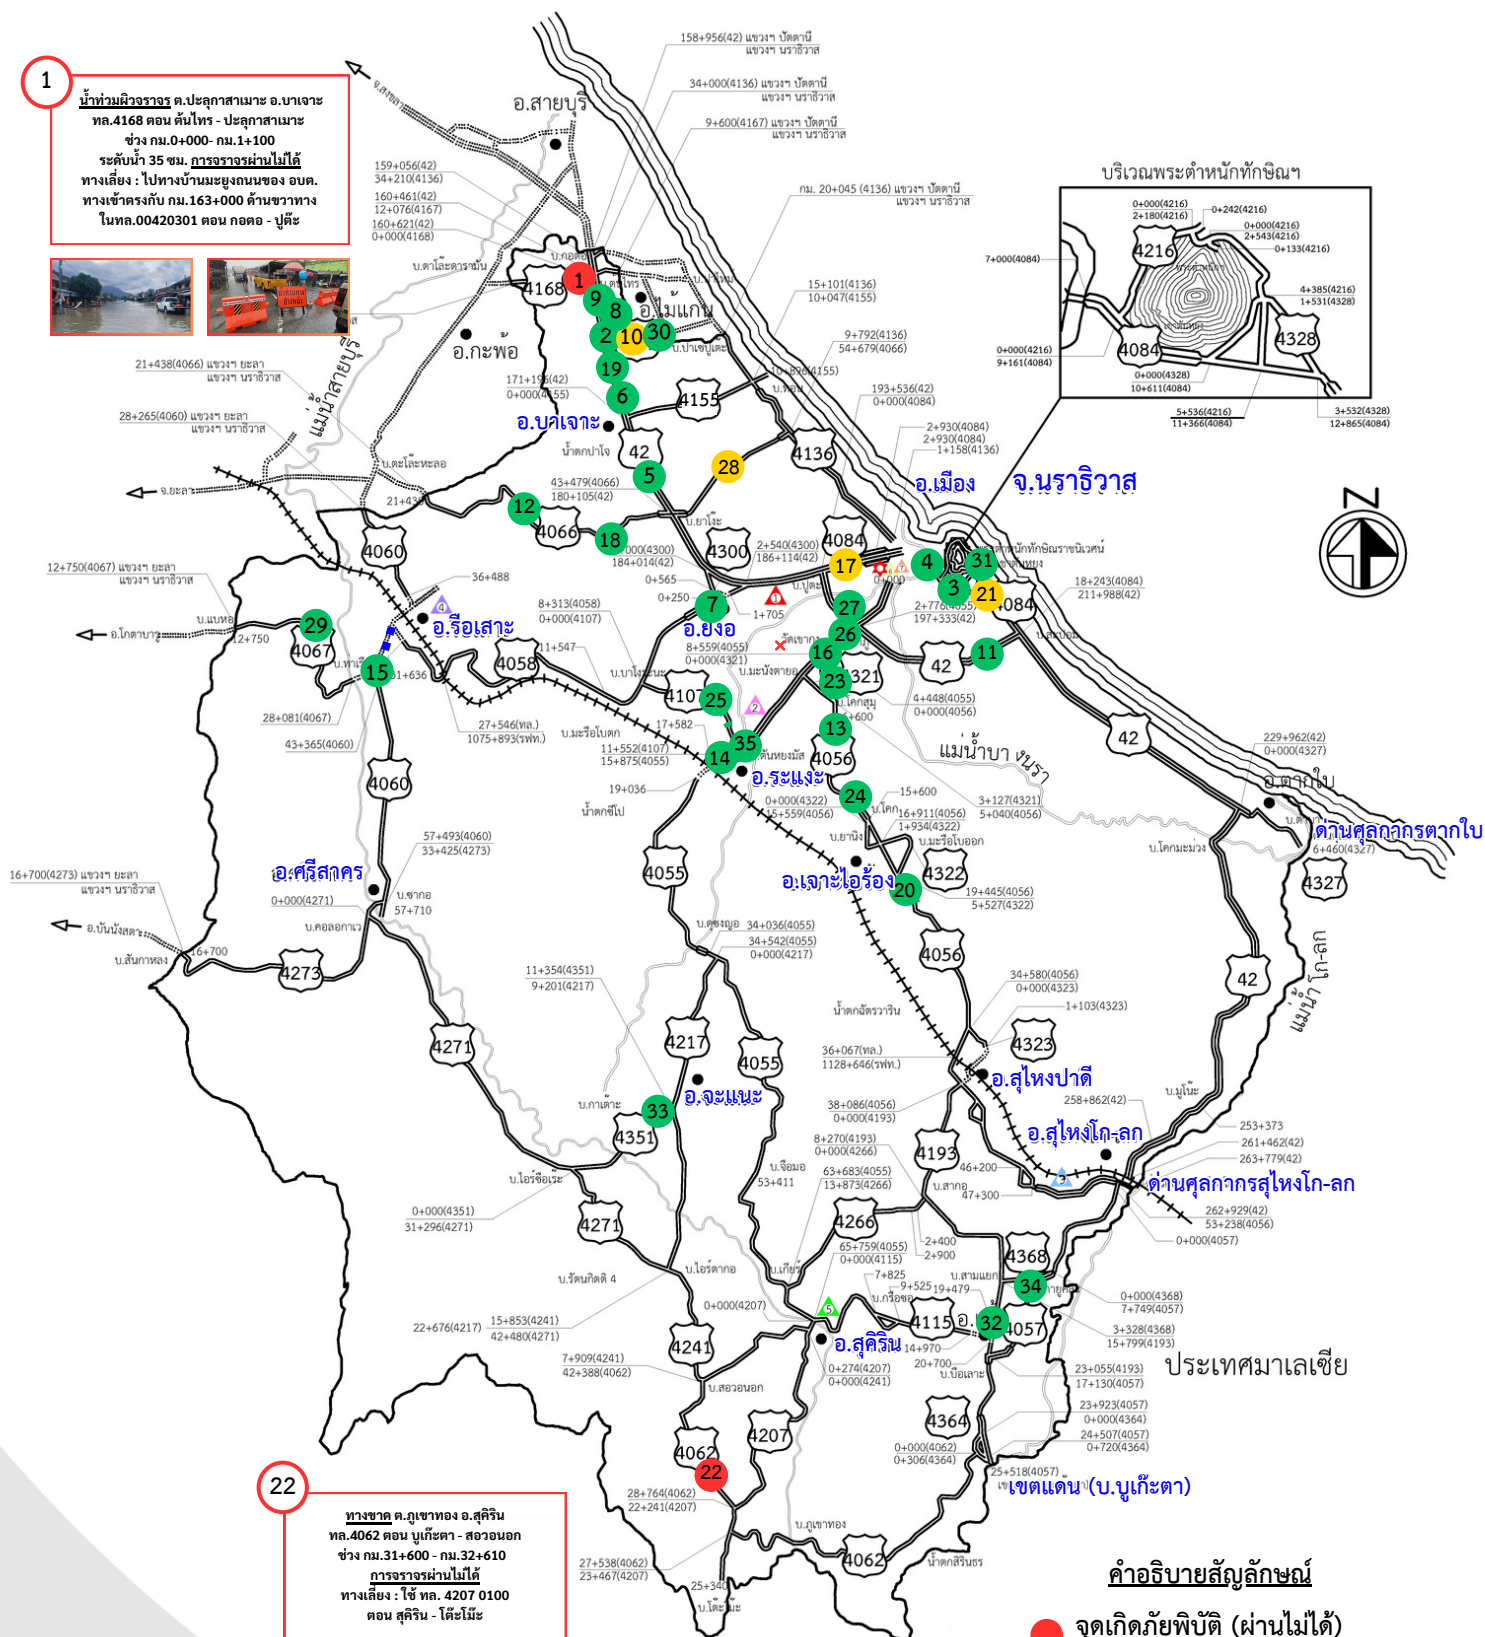
**น้ำท่วมฉับพลัน** ต.ปะลุกาสาเมาะ อ.บาเจาะ  
 ทล.4168 ตอน ต้นไทร - ปะลุกาสาเมาะ  
 ช่วง กม.0+000- กม.1+100  
 ระดับน้ำ 35 ซม. การจราจรผ่านไม่ได้  
 ทางเลี่ยง : ไปทางบ้านมะฆูนลงของ อบต.  
 ทางเชื่อมกลับ กม.163+000 ด้านขวาทาง  
 ในทล.00420301 ตอน กอดอ - ปัตติ
